**Propuesta de soluciones para la rehabilitación de la
estructura del Teatro de Gibara “El Colonial”**

Suylam Elisa Sánchez Anazco

2017

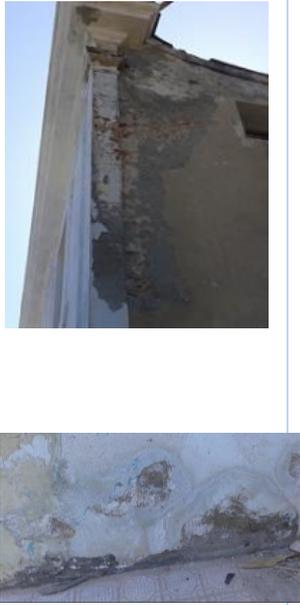
Abofamientos y desconchados	Muro exterior	<ul style="list-style-type: none"> - Retracción del mortero. - Humedad excesiva. - Falta de adherencia entre soporte y revestimiento. - Deficiente ejecución del revestimiento. - Deficiente dosificación del revestimiento. - Agresión de agentes atmosféricos. - Falta de mantenimiento.

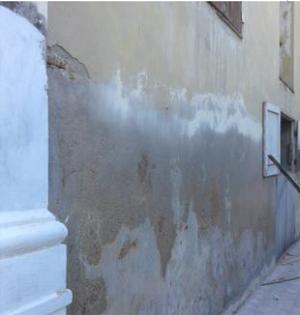
Eflorescencia salina	Muro exterior	<ul style="list-style-type: none"> - Cristalización de sulfatos de sodio y magnesio en formas blandas y esponjosas, que se disuelven fácilmente en agua.

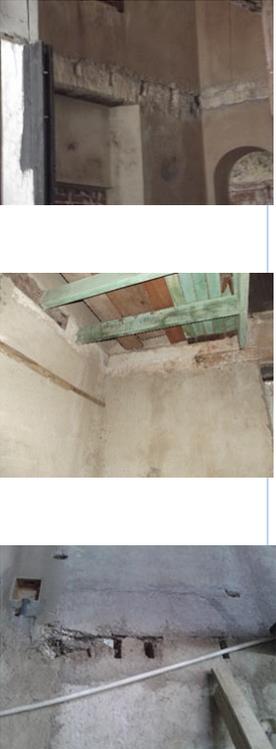
Cerramientos interiores mal ejecutados.	Muro 1 y 2 (eje 5) desde eje J hasta eje P	<ul style="list-style-type: none"> - Problemas de compactación. - Mala ejecución del trabajo. - Ambiente altamente agresivo.
		Muro 3 (eje 5) desde eje G hasta eje I	
		Muro 9 (eje A) desde eje 11 hasta eje 12	
		Muro 13 (eje A) desde eje 9 hasta eje 10

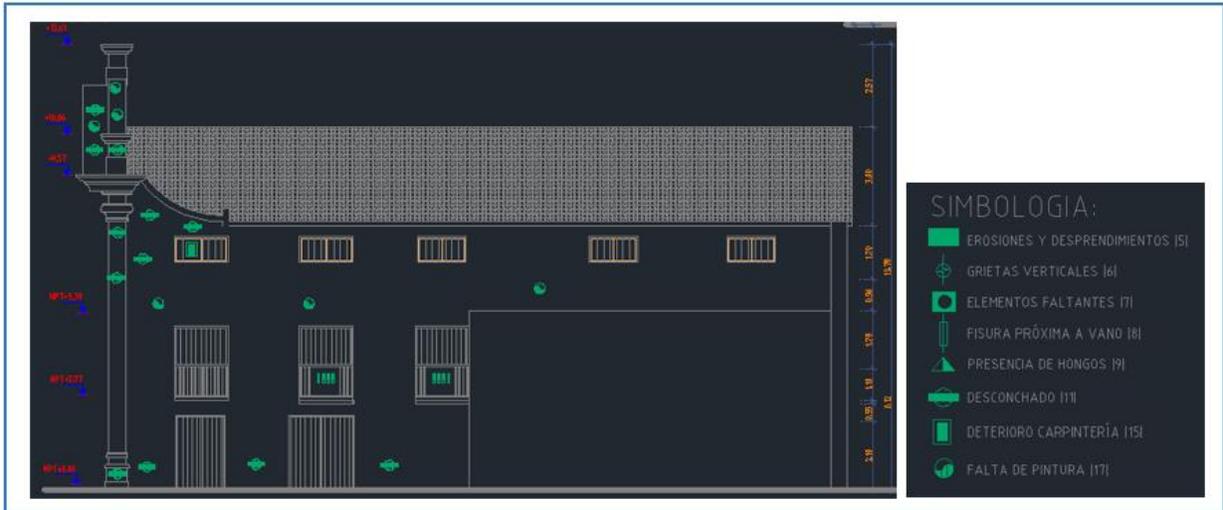
Figura 19 Deterioro en muro exterior. Elevación C.
