**PLAN DE ACCIONES PARA MITIGAR EL IMPACTO DE LA
AGRESIVIDAD AMBIENTAL EN EL HOTEL SOL CLUB RÍO DE
LUNA Y MARES RESORT**

Holguín 2017

Autor: Lilianni Ricardo Almaguer

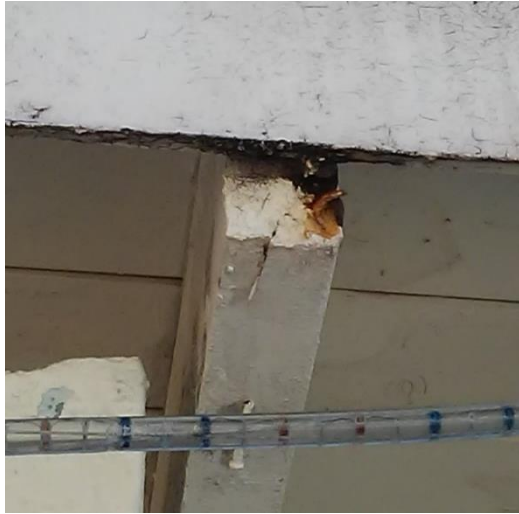
Figura-7: Foto Acero expuesto Hotel Sol Club Rio de Luna y Mares Resort

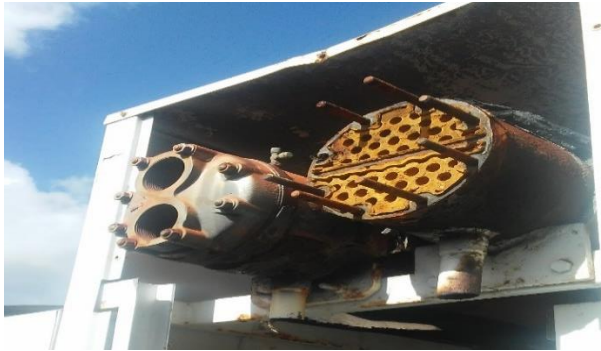
Figura –9: Foto de corrosión general en calderas. Hotel Sol Club Río de Luna y mares Resort.

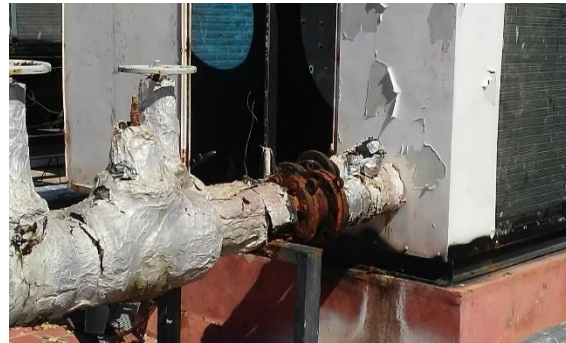
Figura –10: Foto de corrosión general en conducto. Hotel Sol Club Río de Luna y Mares Resort

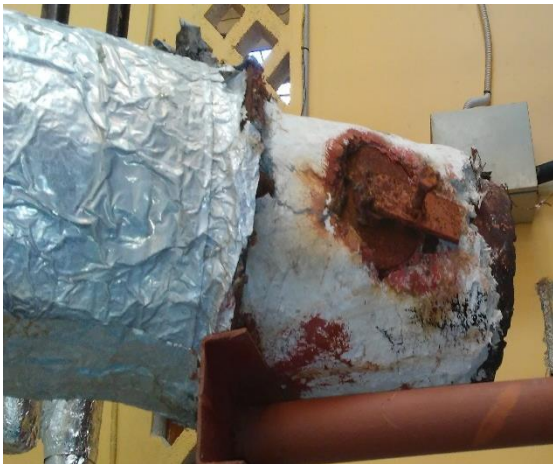
Figura –11: Foto de corrosión atmosférica en sistema de calefacción. Hotel Sol Club Río de Luna y Mares Resort. atmosféricos están presentes.

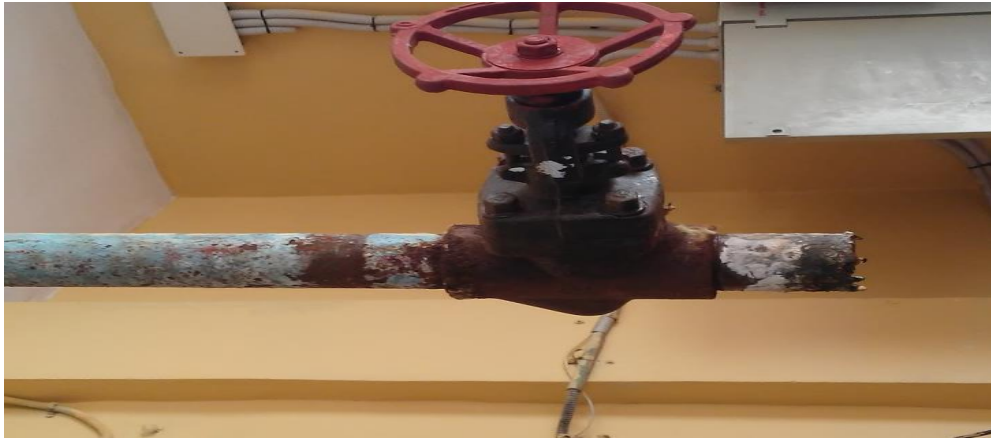
Figuras-12: Foto de corrosión galvánica en instalaciones hidráulicas. Hotel Sol Club Río de Luna y Mares Resort

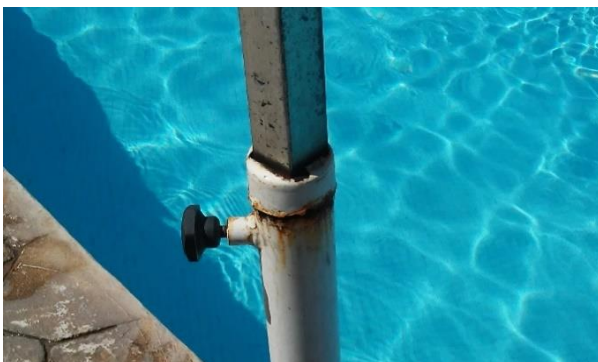
Figura-13: Foto de corrosión localizada en tubería piscina. Hotel Sol Club Río de Luna y Mares Resort.

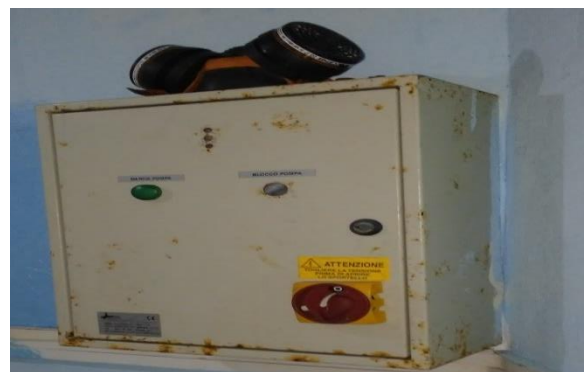
Figura-14: Foto de corrosión localizada en registro eléctrico. Hotel Sol Club Río de Luna y Mares Resort.

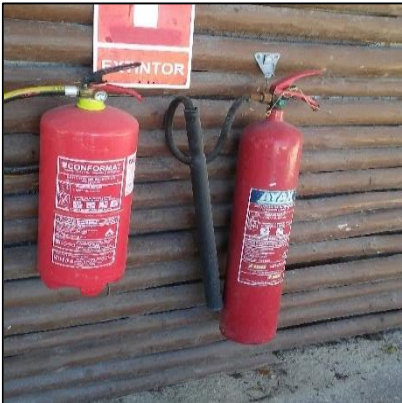
Figura-15: Foto de corrosión por picadura en extintores. Hotel Sol Club Río de Luna y Mares Resort.

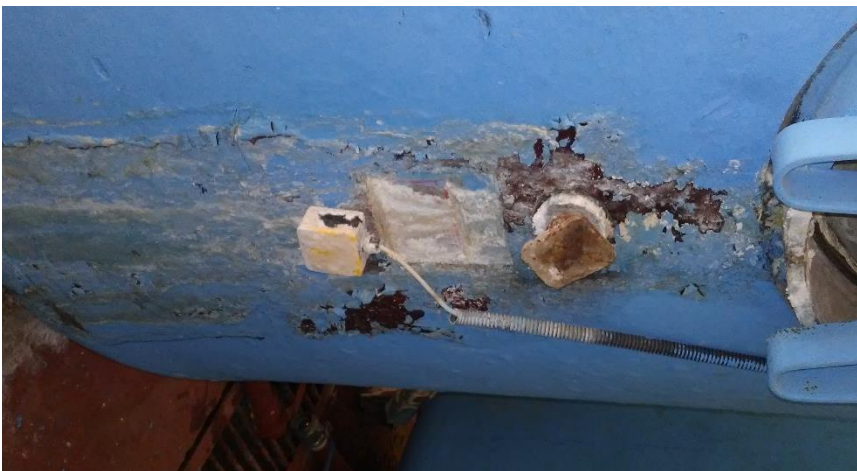
Figura-16: Foto de corrosión microbiológica en caldera. Hotel Sol Club Río de Luna y Mares Resort.

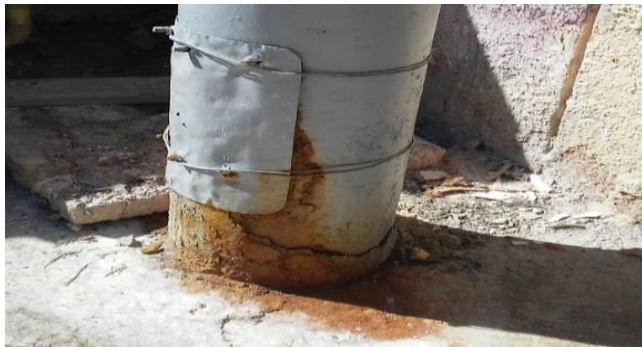
Figura-17: Foto de agrietamiento por corrosión. Hotel Sol Club Río de y Mares Resort.

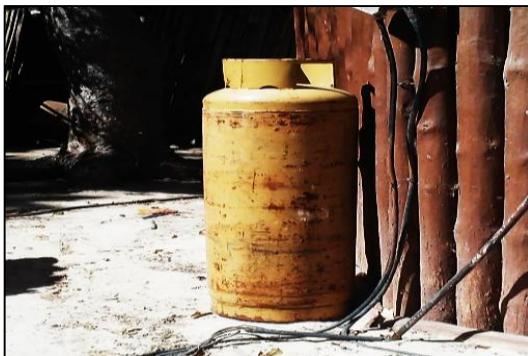
Figura-21: Foto de corrosión en tanque de gas Hotel Sol Club Río de Luna Mares Resort

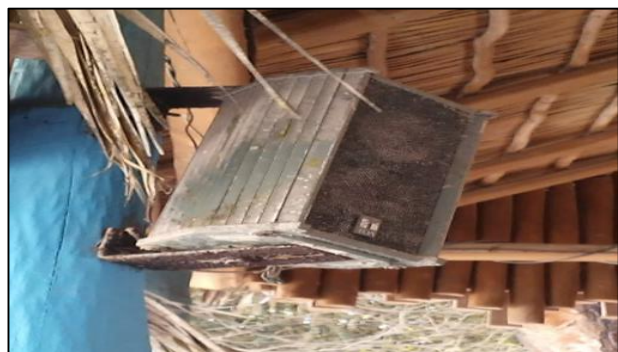
Figura-22: Foto de corrosión en equipo de audio del Hotel Sol Club Río de Luna Mares Resort

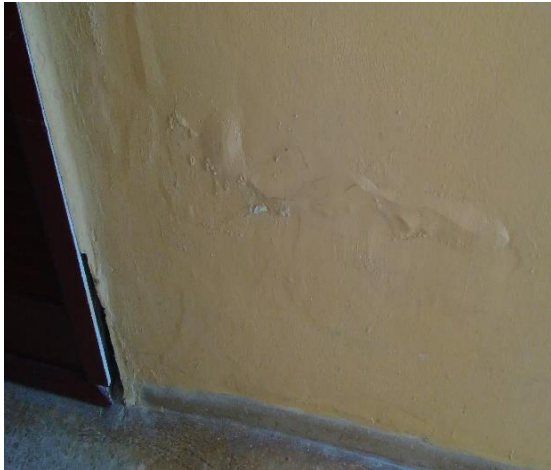
Figura-23: Foto humedad reiterativa en pared.
Hotel Sol Club Río de Luna Mares Resort.

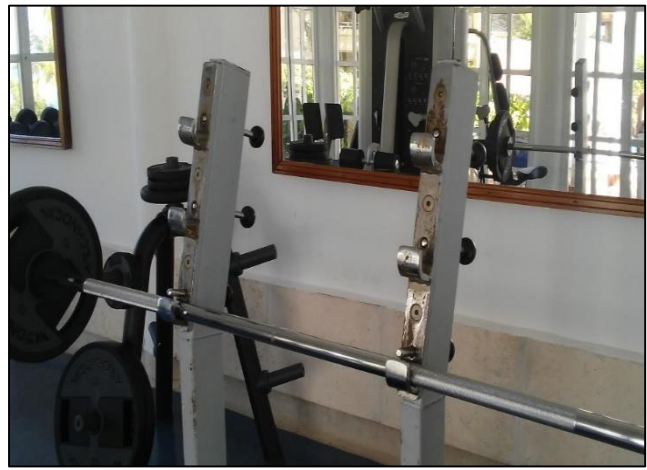
Figura-23: Foto de corrosión en gimnasio masculino Hotel Sol Club Río de Luna Mares Resort

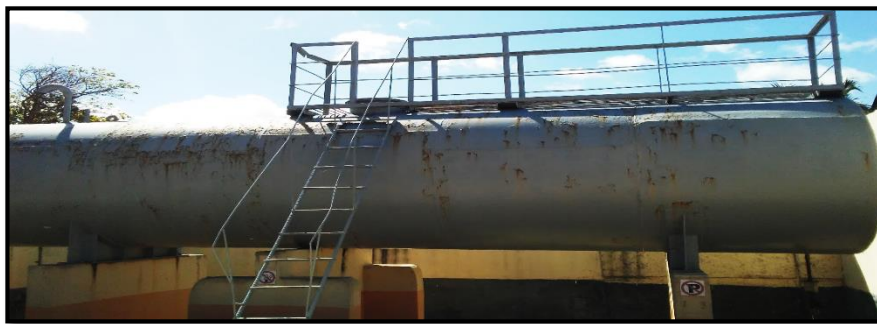
Los valores de presión obtenidos con el menor espesor nos da una presión de trabajo de hasta 12.06 Kgf/cm², y la presión de trabajo del mismo es 17 kgf/cm², por lo que concluimos que la bala de gas licuado # 2 debe ser sustituida por no cumplir con los parámetros técnicos para su explotación.

Figura-24: Foto de corrosión de tanque de gas en el Hotel Sol Club Río de Luna y Mares Resort

Las balas de gas ubicadas en la sección de Mares si cumplen con los parámetros técnicos para su explotación, así como ambos tanques de combustibles. Además fue recomendado por dicha empresa raspar y pintar de nuevo todas las superficies de los equipos revisados, para evitar la corrosión.

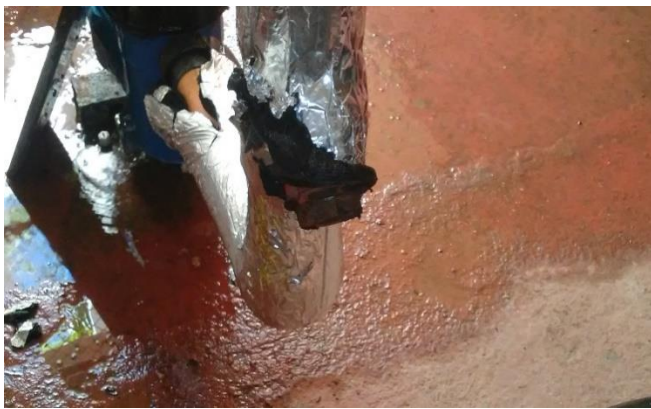
Figura-25: Foto de corrosión y humedad cuarto de climatización Hotel Sol Club Río de Luna y Mares Resort

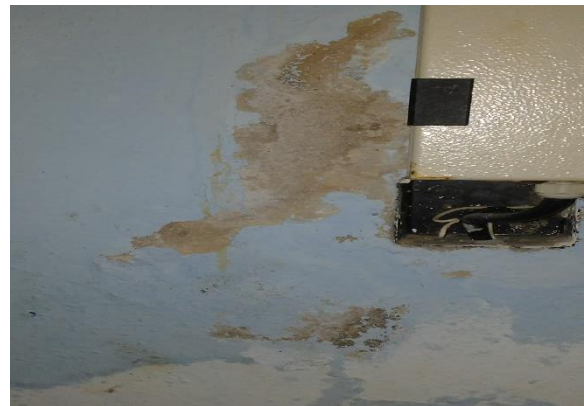
Figura-26: Foto de humedad en pared en el Hotel Sol Club Río de Luna y Mares Resort

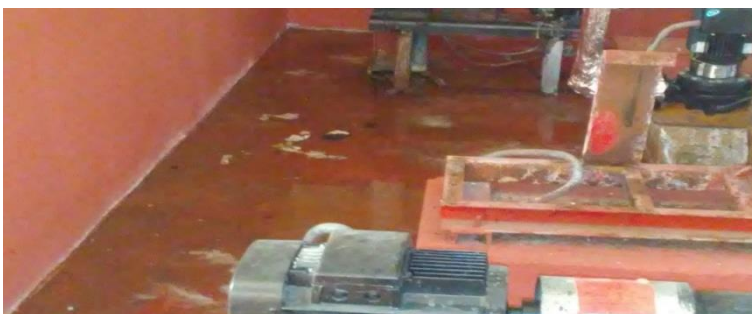
Figura-27: Foto de estanqueamiento de agua en la cámara de piscina en el Hotel Sol Club Río de Luna y Mares Resort
