TRABAJO DE DIPLOMA

**CARACTERIZACIÓN TÉCNICO-CONSTRUCTIVA DE LAS
EDIFICACIONES CON VALOR PATRIMONIAL EN EL
MUNICIPIO BÁGUANO.**

**HOLGUÍN
2015**

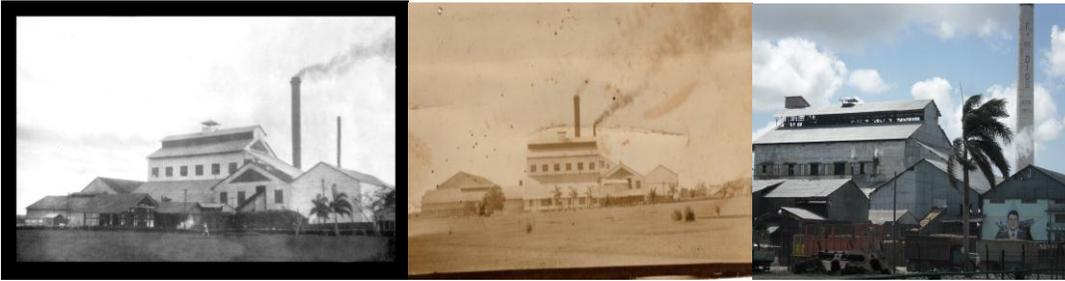
Ficha no1: Central Tacajó: Fernando de Dios (1916)

**Foto 2.1: Central Azucarero de Tacajó.
Tomada del repertorio de José Luis Reyes.**

- Transformaciones: la chimenea fue transformada completamente.
- Usos: industria azucarera
- Grado de deterioro: medio
- Estado: Bueno
- Grado de protección: 2

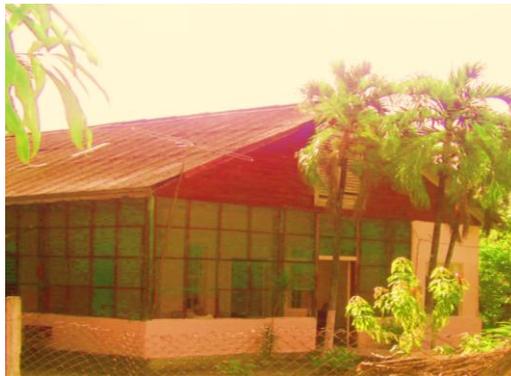
**Foto 2.2: Central Azucarero de Tacajó.
Tomada del repertorio de José Luis Reyes.**

- Tipologías arquitectónicas: Domésticas
- Variables a estudiar
 - Materiales de la construcción: madera
 - Soluciones estructurales: Solución estructural: Solución de cierre horizontal (cubierta) se determinó mediante tirantes simples recubierta por tablas anchas que soporta la cubierta a cuatro aguas, poseía cielo raso. La solución de cierre vertical es de estructura pórtico.
 - Tecnología de la construcción: prefabricado manual
- Por elementos constructivos
 - Cimentación: pilotes de madera
 - Muros: de pórticos
 - Estructura: de armazón de madera de 2x4”
 - Cubiertas: de planchas de fibro-cemento
 - Paredes: de doble forro unidas por la técnica del machihembrado.
 - Ventanas: con tela metálica

En la sala de las construcciones de viviendas se utilizaba las vigas recubiertas con madera machihembrada para facilitar la diferenciación de la sala del comedor, también se presentó aunque no de manera repetitiva en batey azucarero de Tacajó. (Ver Foto 2)

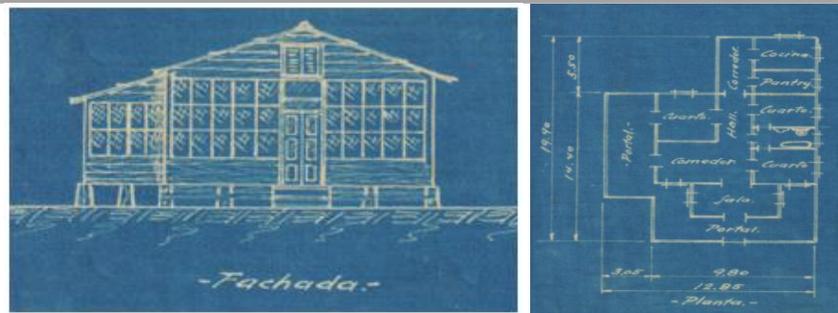
Foto 2.2.1: Planos originales de la planta y la fachada.
Fuente: Tomada del repertorio de Gaspar Tellería

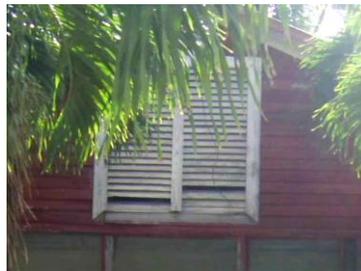
Foto 2.2.2: Detalle del tragaluz en la fachada.
Fuente: Tomada del repertorio de José Luis.

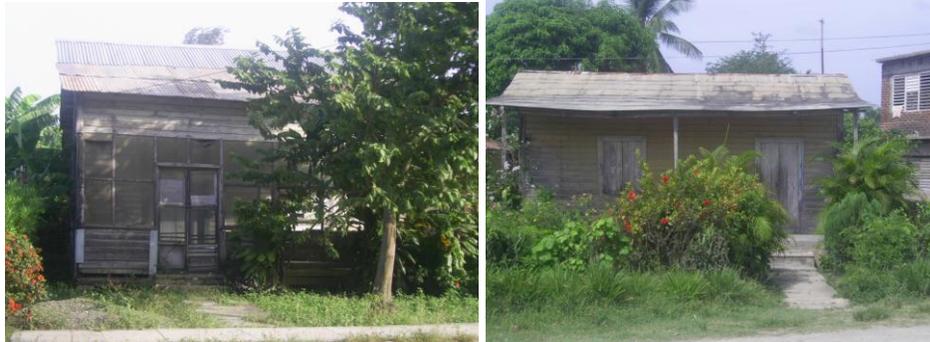
Foto 2.2.3: Casas del batey para familias que se han demolido.
Fuente: Tomada por el autor.

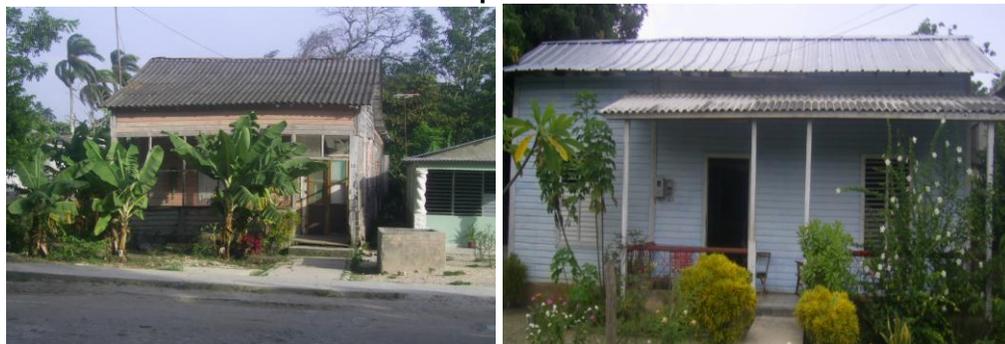
Foto 2.3.4: Casas del batey para familias que se han demolido y la de la izquierda aún existe.
Fuente: Tomada por el autor.

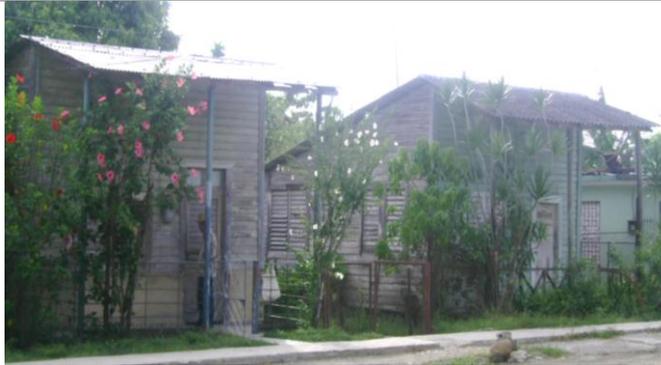
**Foto 2.3.4: Casas del núcleo del batey y se encuentran en la actualidad.
Fuente: Tomada por el autor.**

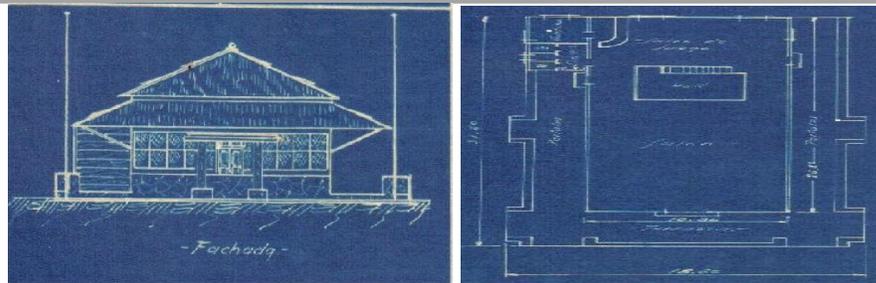
Figura 2.3.1: Fachada y plano original del Club para blancos en Tacajó.

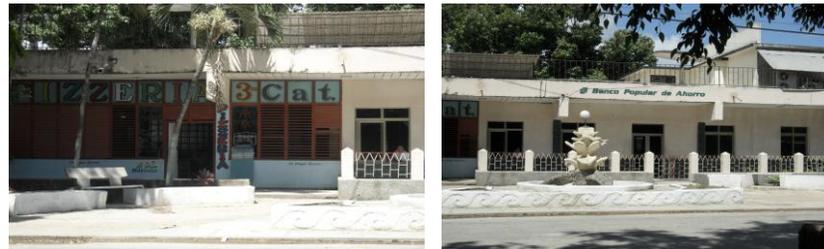
Figura 2.3.2: Estado actual de la construcción, emplazado los organismos Pizzería y el Banco Popular de Ahorro. Fuente: Tomada por el autor

- Usos: Originalmente constituía propiedad de la compañía Antilla Sugar Estates como Club Social para blancos, luego paso a ser Círculo Social, en lo adelante fue convertido en pizzería y en el otro lado se situó el Banco Popular de Cuba.(Ver figura 2.3.2)

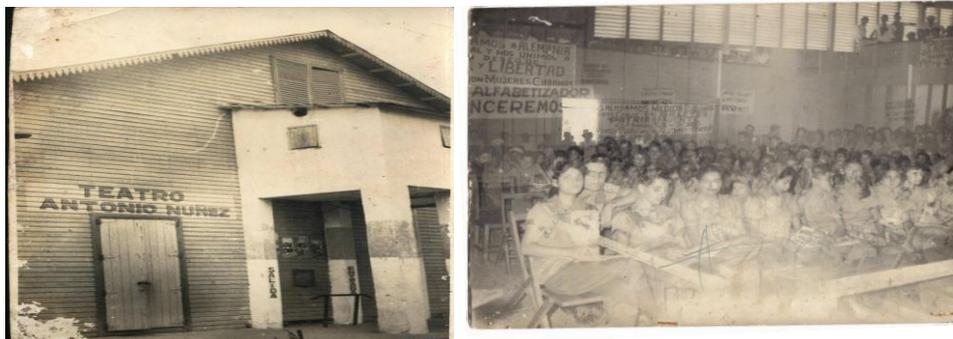
Figura 2.4: Fachada e interior del Cine Antonio Núñez en los años treinta. Tomadas del repertorio de José Luis.

- Tipología arquitectónica: Civil
- Variables a estudiar
 - Material de construcción: madera y cinc
 - Solución estructural: Solución de cierre horizontal (cubierta) se determinó mediante tirantes simples recubierta por tablas anchas que soporta la cubierta de cinc a cuatro faldones (o a cuatro aguas), no poseía cielo raso. La solución de cierre vertical es de estructura pórtico.
- Tecnología de la construcción: Prefabricado manual

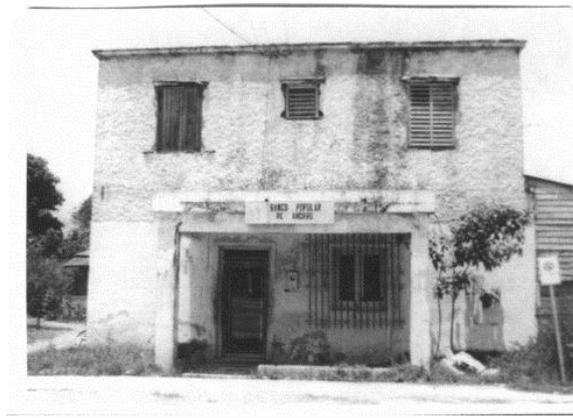
Ficha no5: Hotel Tacajó: “Regino Rojas” (1939)

**Figura 2.5: Fachada del Hotel Tacajó.
Tomada del repertorio de José Luis.**

- Grado de deterioro: Alto, los pisos superiores se encuentran en peligro de derrumbe.

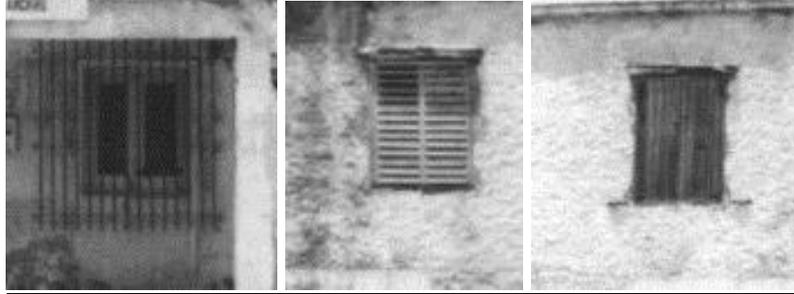
Figura 2.5.1: Detalle de las ventanas. Fuente: tomadas del repertorio de José Luis

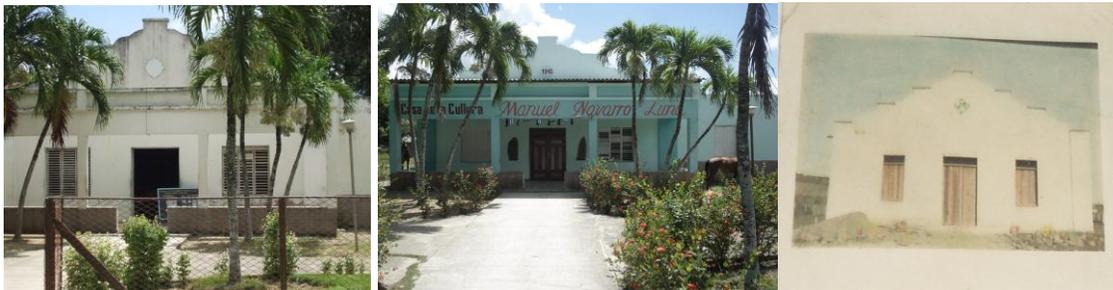
Figura 2.6: Fachada de la Sociedad de Color (hoy Casa de Cultura) en el año 2015. Fuente: Tomadas por el autor.

- Tipología arquitectónica: Civil
- Variables a estudiar
 - Material de construcción: de bloque y de ladrillo
 - Solución estructural: muros de carga, como material predominante: la mampostería.
- Tecnología de la construcción: mediante el sistema de construcción tradicional a pie de obra.
- Elementos constructivos
 - Cimentación: corrida
 - Muros: de mampostería
 - Cubierta: de cinc
 - Ventanas: miami

- Puertas: la puerta principal son del tipo cuarterones, mientras que las otras puertas proyectadas en la edificación son lisas, el material utilizado en la carpintería es la madera.
- Pisos: de mosaicos de pequeños tamaños de color rojizo.
- Etapa
- Carácter: típico.
- Estilo: estilo ecléctico.
- Esquemas formales de la arquitectura: En la planta arquitectónica predomina la rectangularidad. En la fachada principal se manifiestan las rectas curvilíneas como remates en los bordes de la parte superior.
- Modificaciones: Las puertas y ventanas pasaron de ser del tipo lisas a dos hojas a ventanas Miami y puertas cuarteronas y lisas.
- Usos: Originalmente constituía La Sociedad Renaciente o Club Social para negros actualmente funciona como La Casa de la Cultura en Tacajó.
- Estado: bueno
- Grado de protección:3
- Memoria fotográfica:

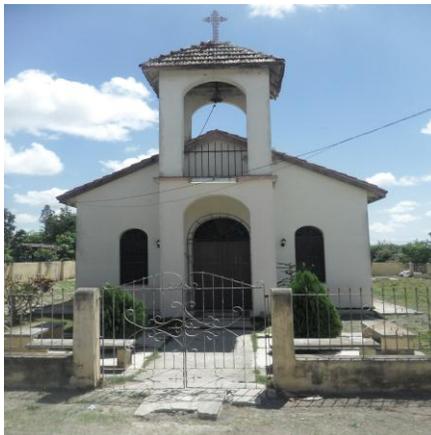
**Figura 2.7: Fachada de la Iglesia Católica, en el año 2015.
Tomada por el autor.**

- Tipología arquitectónica: religiosa
- Variables a estudiar
- Material de construcción: ladrillo

- Modificaciones: Mantiene su estructura idéntica a la original, el único cambio que se manifiesta está relacionado con la cerca que se le construyó rodeando la edificación, confeccionada de hierro y mampostería.
- Usos: iglesia católica
- Grado de deterioro: mínimo
- Estado: bueno
- Grado de protección: 2
- Memoria fotográfica:

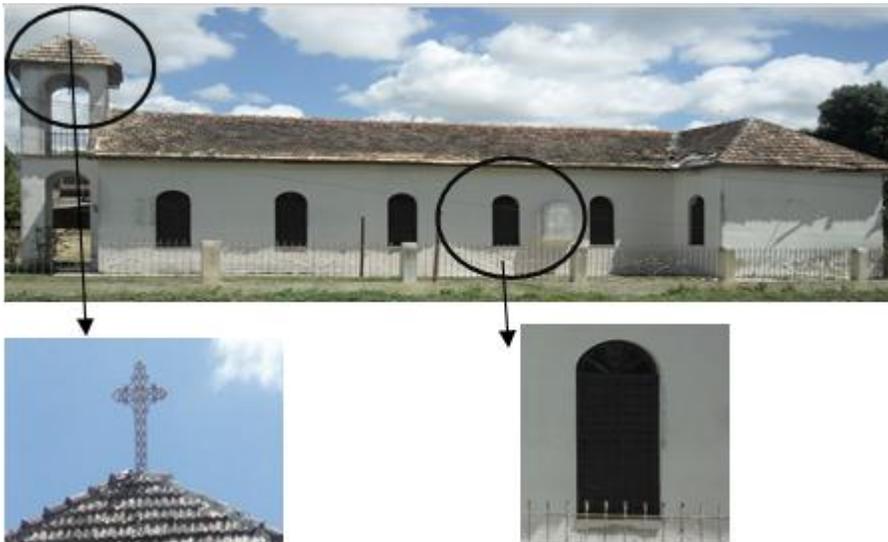
Figura 2.7.1: Vista lateral de la iglesia mostrando detalles constructivos y arquitectónicos. Fuente: Tomada por el autor.

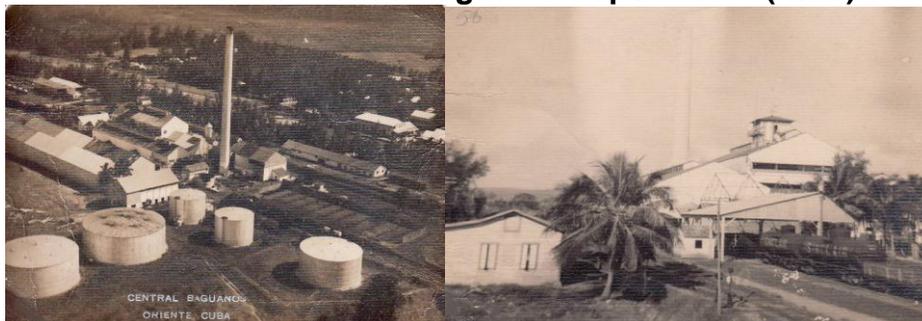
**Figura 2.8: Vista área y lateral del Central Báguano en la mitad del siglo XX
Tomada del repertorio de Leticia Álvarez.**

- Tipología arquitectónica: Industrial

- Transformaciones: Se eliminó una chimenea.
 - Usos: empresa azucarera
 - Grado de deterioro: mínimo
 - Estado: Bueno
 - Grado de protección: 2
 - Memoria fotográfica:

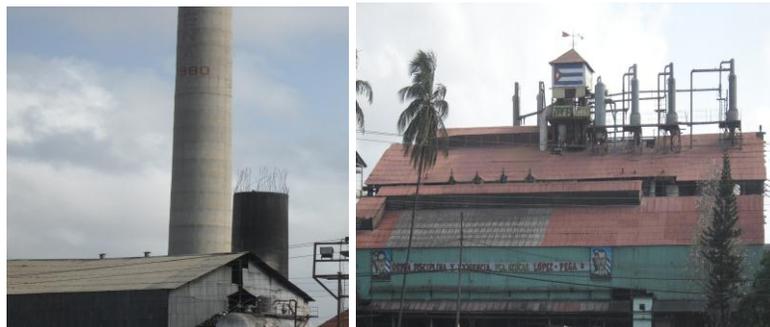
Figura 2.8.1: Extracción de una de las chimeneas del central y una vista frontal de la industria.

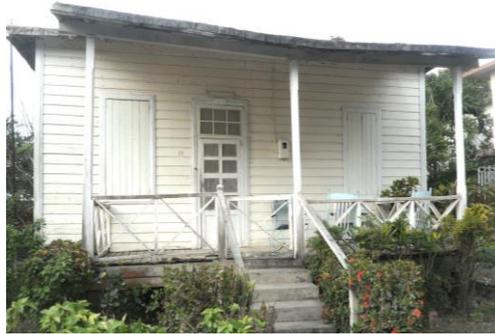
**Figura 2.9: Fachada de la vivienda.
Tomada por el autor.**

- Tipología arquitectónica: Construcción doméstica.
- Variables a estudiar
 - Material de construcción: madera y cinc
 - Solución estructural: Solución de cierre horizontal: La cubierta conformada por tirantes de madera con cielo raso, la terminación es por cinc y de cierre vertical: de pórtico de madera.

- Usos: vivienda doméstica.
- Grado de deterioro: mínimo
- Estado: Bueno
- Grado de protección: 2
- Memoria fotográfica:

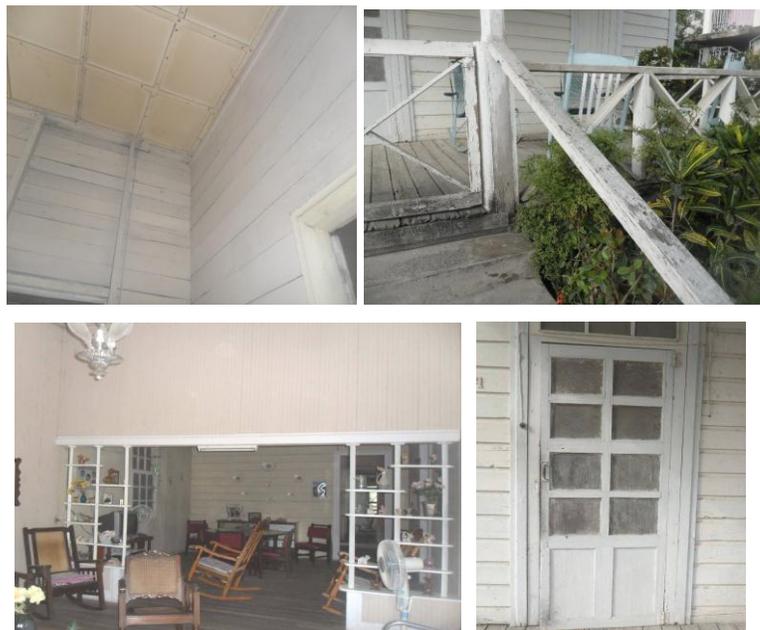
Figura 2.9.1: (de izquierda a derecha) cielo raso de la casa, portal con barandas de crucetas, repisa y puerta principal de forro doble. Fuente: tomadas por el autor.

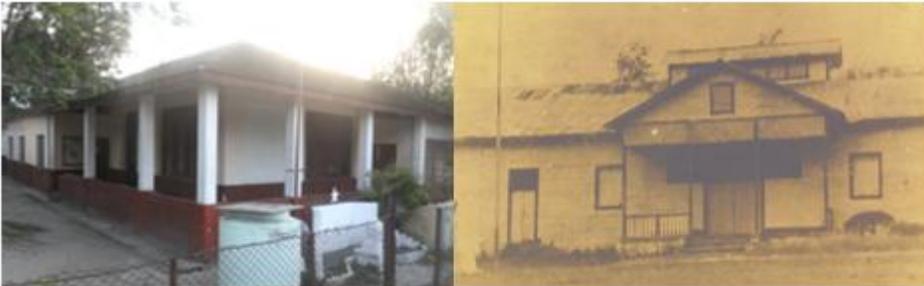
Figura 2.9.1: (de izquierda a derecha) representa una de las primeras casas realizadas de mampostería y le sigue una de las primeras escuelas del poblado de Báguano emplazada en lo que es hoy el parque infantil. Fuente tomadas por el autor y del repertorio de Leticia Álvarez.

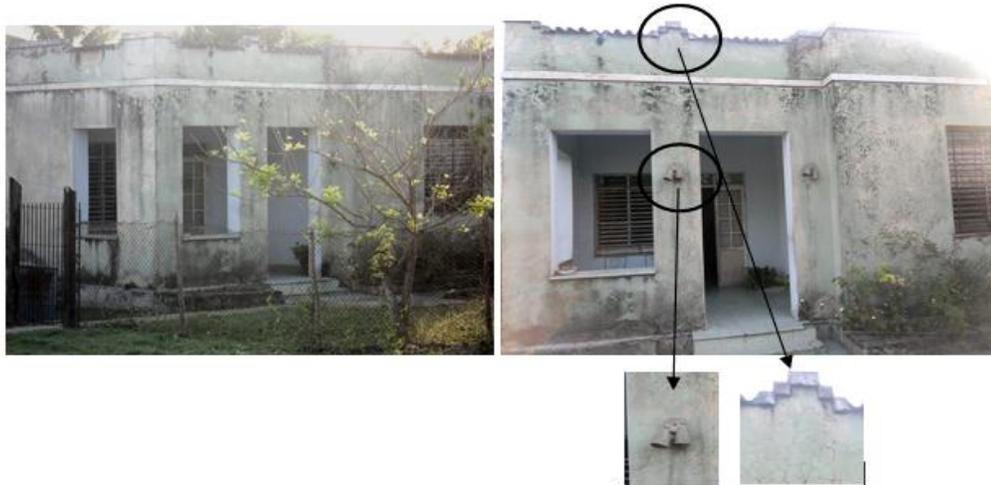
Figura 2.10: Fachada de la vivienda. Detalle en la vivienda de la iluminación original y presencia de pretilas. Fuente: Tomada por el autor.

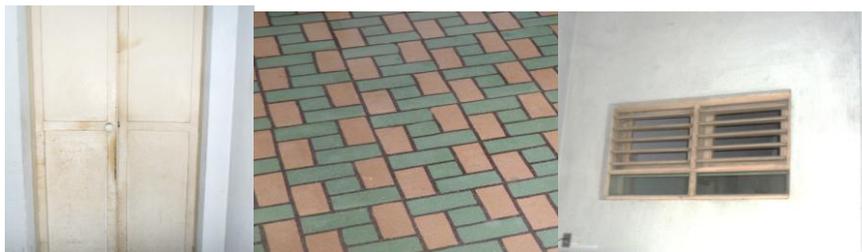
Figura 2.10.1: Detalles de la carpintería de las puertas interiores, piso de mosaico de doble color y crujía interior del comedor.

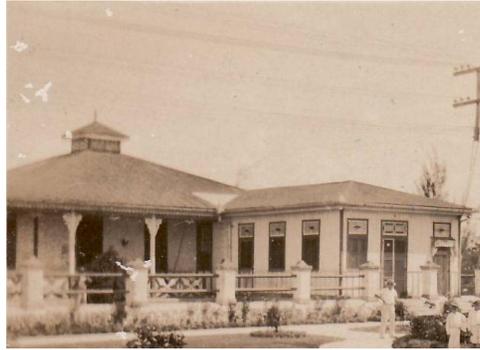
**Figura 2.11: Vista de la Oficina del Central (ahora Casa de Cultura de Báguano)
Tomada del repertorio de Leticia Álvarez**

- Tipología arquitectónica: Construcción civil
- Variables a estudiar
 - Material de construcción: madera
 - Solución estructural: Solución de cierre horizontal (cubierta) se determinó mediante un entablamento que soporta la cubierta. La solución de cierre vertical es por muros de ladrillo en forma de nave.

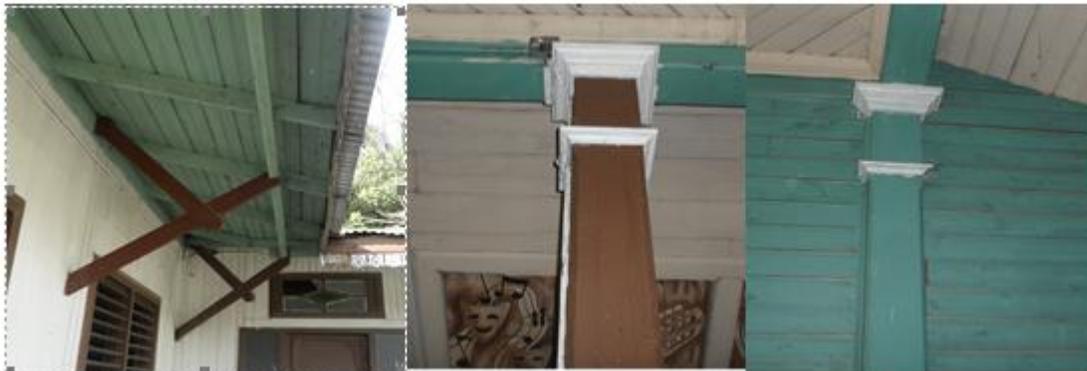
Figura 2.11.1: Detalle del alero que rodea la edificación, columna con capitel sencillo de soporte y una columna con capitel sencillo truncada (de izquierda a derecha)

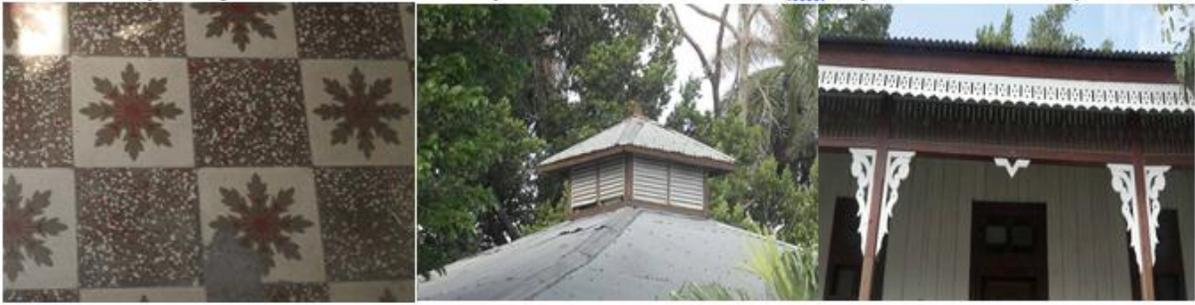
Figura 2.11.2: Detalle del piso de mosaico decorado, buhardilla de caballete para la ventilación y ornamentación de la fachada con frisos y cartelas

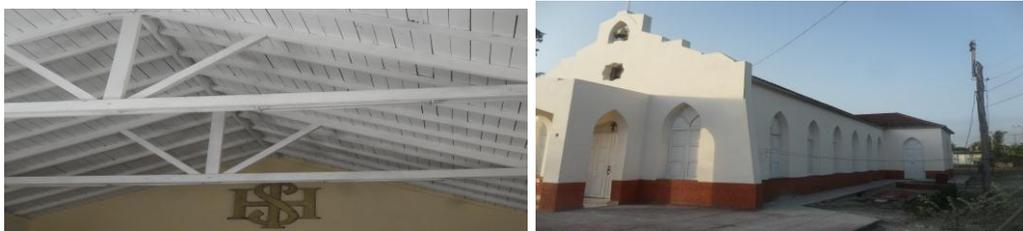
**Figura2.12.2: Cercha de madera como solución horizontal y vista lateral de la iglesia.
Fuente: Tomadas por el autor.**

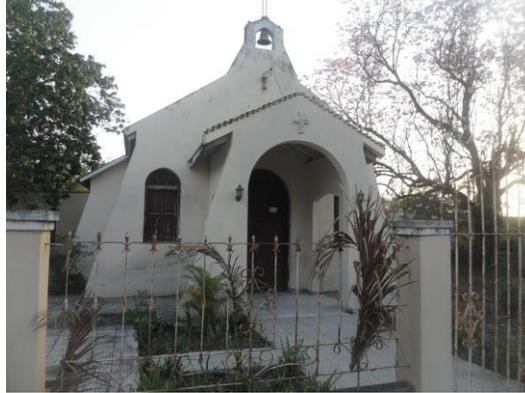
**Figura 2.13: Fachada de la Iglesia Católica en Tacajó.
Tomada por el autor**

- Tipología arquitectónica: religiosa
- Variables a estudiar
 - Material de construcción: ladrillo
 - Solución estructural: Solución de cierre horizontal (cubierta) se determinó mediante un entablamento que da finalidad a la techumbre de tejas francesas. La solución de cierre vertical es por muros de ladrillo en forma de nave.
- Tecnología de la construcción: in situ
- Elementos constructivos
 - Cimentación: corrida
 - Estructura: la estructura portante es tradicional.
 - Muros: de mampostería
 - Cubierta: de tejas francesas
 - Ventanas: tipo cuarentones rematadas en la parte superior por arcos de medio punto.
 - Puertas: tipo cuarterones de madera
- Etapa
 - Carácter: típico.
 - Estilo: estilo ecléctico por el uso del arco de medio punto, con rasgos neocolonial sobre todo californiano.

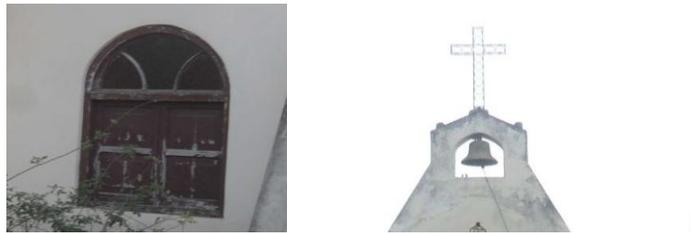
Figura 2.13.1: Detalle de las ventanas y la representación del elemento arquitectónico la espadaña. Fuente: Tomadas por el autor.

- Elementos representativos: una espadaña (vino de España, y es la forma modesta de hacer un campanario, con igual de esbeltez que una torre pero más barato e igual de funcional, se puso muy de moda en México y California e incluso es símbolo de esas regiones, sobre todo en el periodo de evangelización del oeste) típico del neocolonial, que culmina con pináculo que no cumple función estructural. En la estructura exterior aparenta poseer contrafuertes (los muretes inclinados a los lados).
- Modificaciones: Mantiene su estructura idéntica a la original
- Usos: iglesia metodista.
- Grado de deterioro
- Estado: bueno
- Grado de protección: 3
- Memoria Fotográfica:

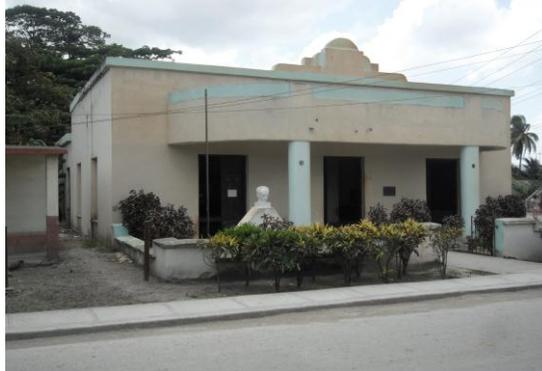
Figura 2.14: Fachada del Museo, en el año 2015. Tomada por el autor.

- Tipología arquitectónica: Civil
- Variables a estudiar

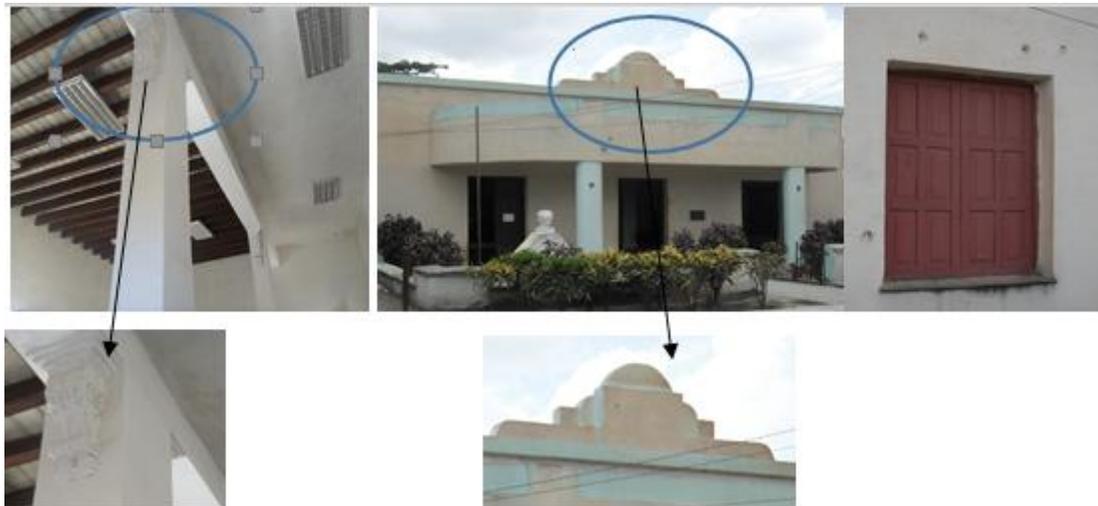
Figura 2.14.1: Detalle de la columna con capitel, pretil que se presenta en el frontón y detalle de las ventanas que posee la edificación tipo cuarterones. Fuente: Tomadas por el autor.

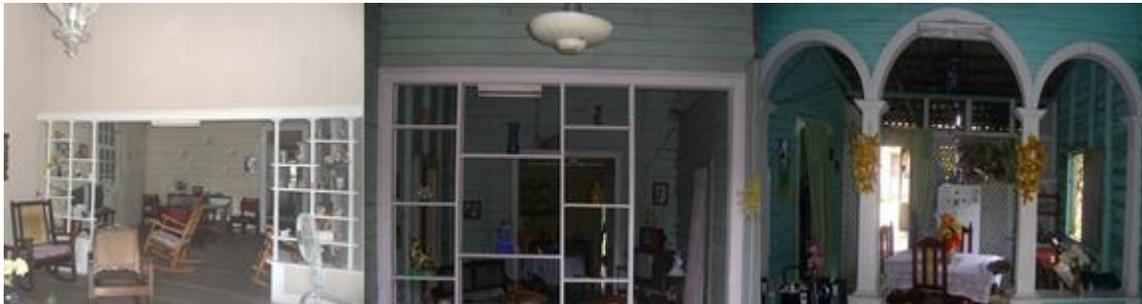
Figura 2: Repisas encontradas en los bateyes de Báguano y Tacajó.
Fuente: Tomada del repertorio de José Luis Reyes.

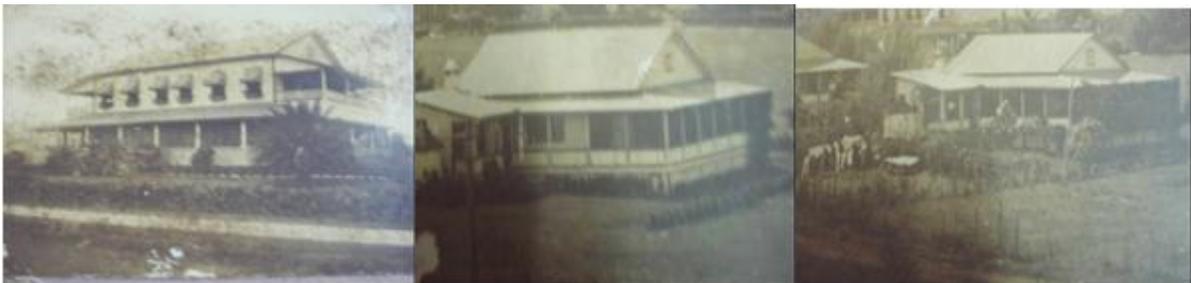
Figura 3: Casas del barrio La Herradura en Báguano.
Fuente: Tomada del repertorio de Leticia Álvarez.

El barrio de La Herradura, se construye en la primera mitad del siglo XX para la clase pudiente. Ciudadanos norteamericanos y cubanos que ocupaban importantes puestos en el ingenio fijaron allí su residencia.

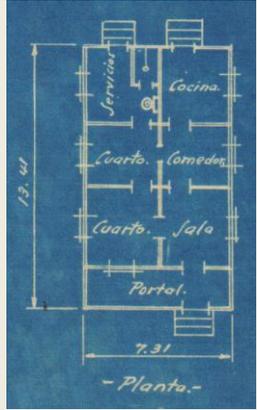
Nomenclatura	Descripción	Esquema
Rectangular (R)	Planta arquitectónica compacta de forma puramente rectangular

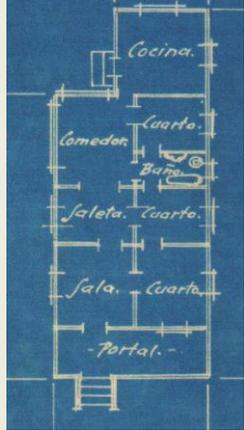
Rectangular con salientes (RCS)	Planta arquitectónica compacta que presenta un saliente destinado a un área de servicio: cocina, baño o dormitorio.

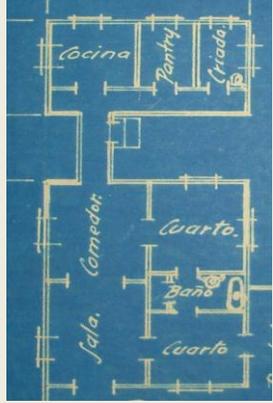
Forma de H (H)	Planta arquitectónica que presenta la forma de una H sin importar la axialidad y funcionalidad de éstas.

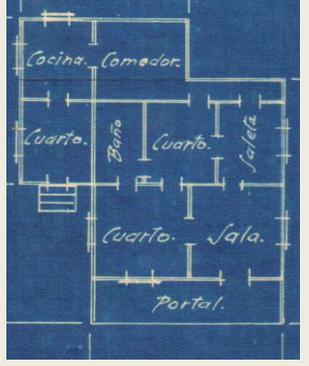
<p>Forma Escalonada (E)</p>	<p>Planta arquitectónica que presenta una forma de escalonada sin importar su funcionalidad.</p>

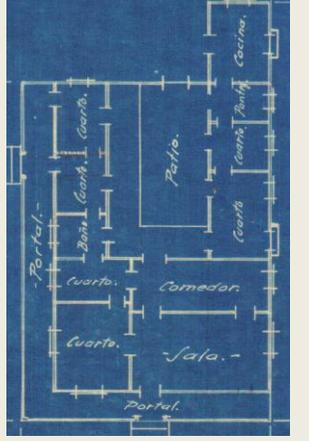
<p>Forma de U (U)</p>	<p>Planta arquitectónica compleja por la forma en U sin importar su funcionalidad</p>

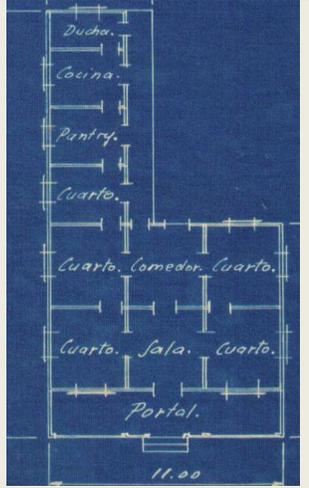
<p>Forma de L (L)</p>	<p>Planta arquitectónica que presenta la forma de una L sin importar su funcionalidad.</p>

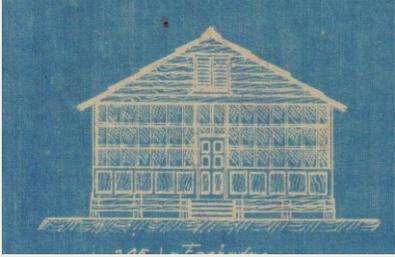
<p>Simple en forma triangular (ST)</p>	<p>Edificación con fachada compacta, con escalas pequeñas y medianas, la cubierta se percibe frontalmente como un plano triangular con pocos elementos de ornamentación (ventiladores).</p>

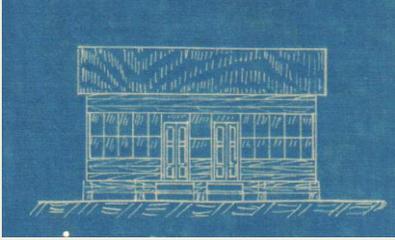
<p>Simple en forma de paralelogramo (SP)</p>	<p>Edificación con fachada compacta, con escalas pequeñas y medianas, la cubierta se percibe frontalmente como un plano en forma de paralelogramo con pocos elementos de ornamentación.</p>

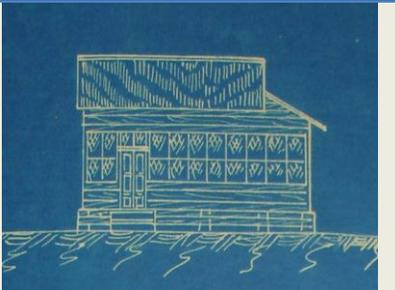
<p>Simple mixta (SM)</p>	<p>Edificación con fachada compacta, con escalas pequeñas y medianas, la cubierta se percibe frontalmente como un plano que conjuga el rectángulo con el triángulo, con pocos elementos de ornamentación.</p>

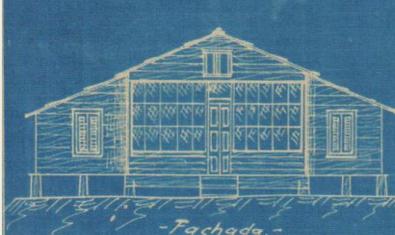
<p>Simple extendida (SE)</p>	<p>Edificación que puede tener dos extensiones laterales como una extensión en cualquiera de ambos lados, la cubierta se percibe en forma triangular, con pocos elementos de ornamentación (ventiladores).</p>

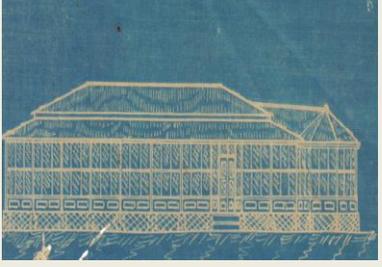
<p>Compleja extendida</p>	<p>Edificación compleja que presenta una extensión lateral en su</p>

<p>fachada, escala relativamente grande, la cubierta se denota con formas geométricas triangulares o rectangulares, su ornamentación es un poco más rebuscada.</p>

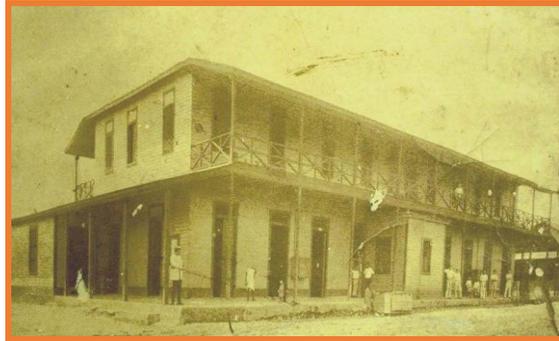
Departamento Comercial de Báguano

El Departamento Comercial situado en la calle C, biplanta de madera, posee bases de concreto, el piso superior de tabloncillo y el inferior de concreto. Una armazón de madera con paredes de forro sencillo, techo de cinc y poseía cielo raso. Tenía portales en el frente, en forma de L. Los puntales de 4,30 metros en la primera planta y de 3,80 metros en la segunda planta, en total se obtenía 1562m² de superficie con 6452,33m³ de capacidad.
