UNIVERSIDAD DE HOLGUÍN

TRABAJO DE DIPLOMA

**DIAGNOSTICO DE LA VULNERABILIDAD CONSTRUCTIVA DEL
HOTEL MIRAFLORES ANTE FUERTES VIENTOS**

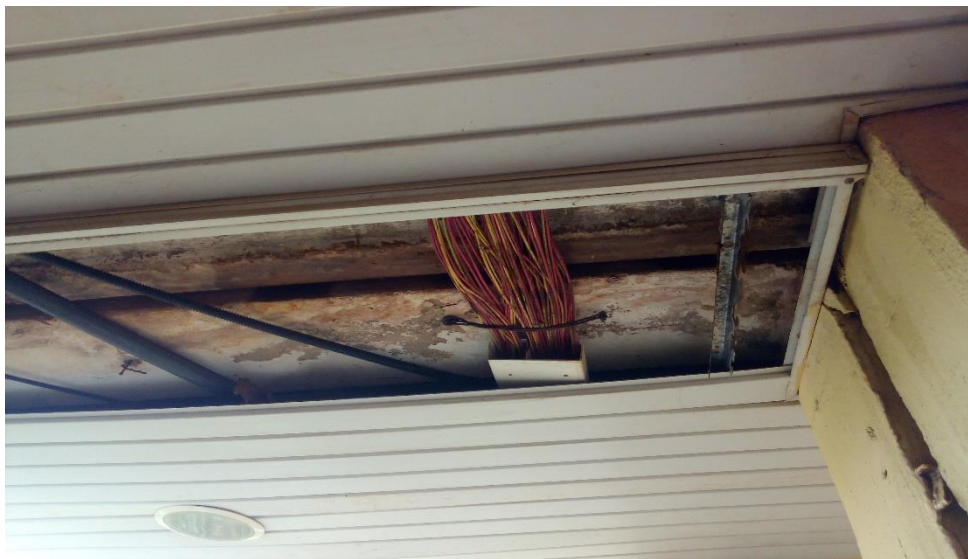
Figura 4: Falso techo del pasillo que da acceso a las habitaciones.

El Huracán Isaac ocurrido en el 2012 a pesar de las medidas puestas en marcha por directivos y trabajadores de la instalación, causó daños en la misma de índole constructivo ya que gracias a la buena información y preparación del personal no ocurrieron daños de otro tipo. Provocó afectaciones en los falsos techos de algunos locales de la instalación, ya sea con desprendimientos parciales o totales.

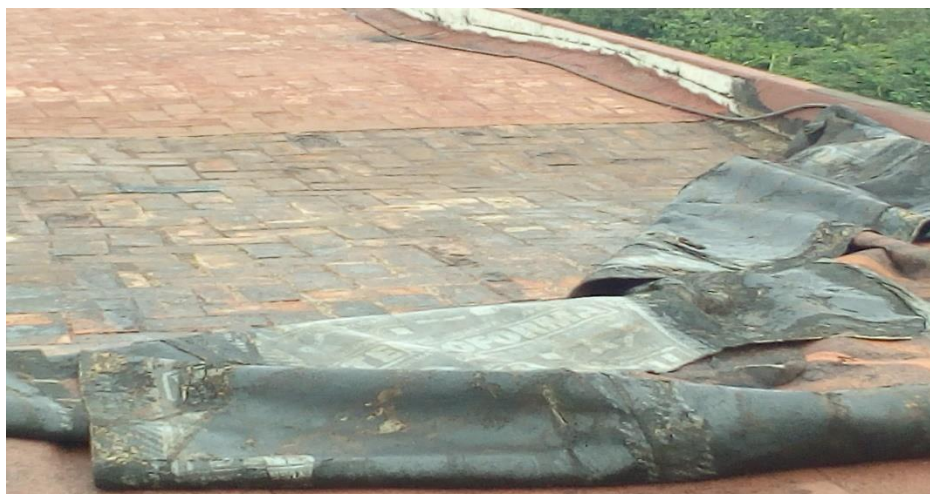
Figura 5: Cubierta del bloque habitacional.

Ocurrieron afectaciones en la capa impermeabilizante de la cubierta del bloque habitacional, existiendo desprendimientos de la misma.

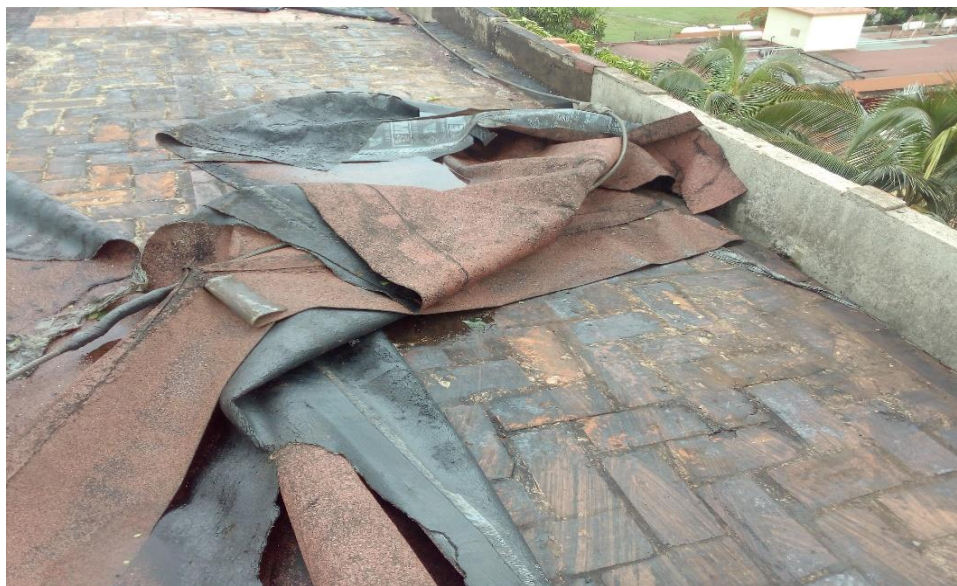
Figura 6: Cubierta del ala izquierda del edificio administrativo.

El Huracán Mathew ocurrido en el mes de octubre 2016 provoco fuertes vientos afectando la vegetación de la instalación ninguno de los arboles causo un daño directo a la instalación, pero la misma si quedo afectada en sus áreas verdes, por otra parte, si hubo grandes afectaciones en la manta impermeabilizante de la cubierta, en el ala izquierda del edificio administrativo y en una parte del bloque de cabañas, que debido a los intensos vientos sufrió desprendimientos.

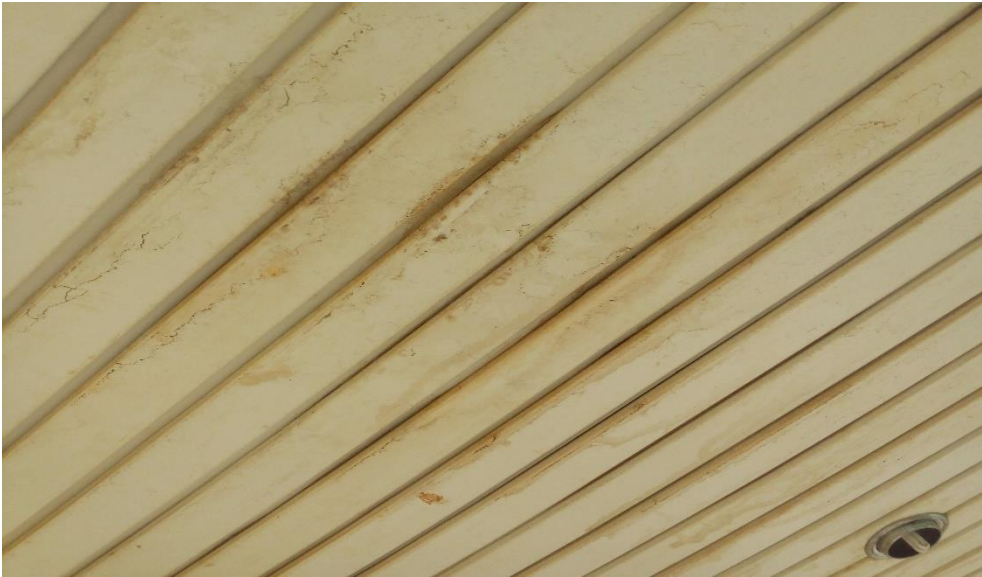
Figura 8: Falso techo de los pasillos.

Igualmente hubo desprendimientos del falso techo en los pasillos y balcones de algunas de las habitaciones, roturas de cristales en algunos locales del hotel.

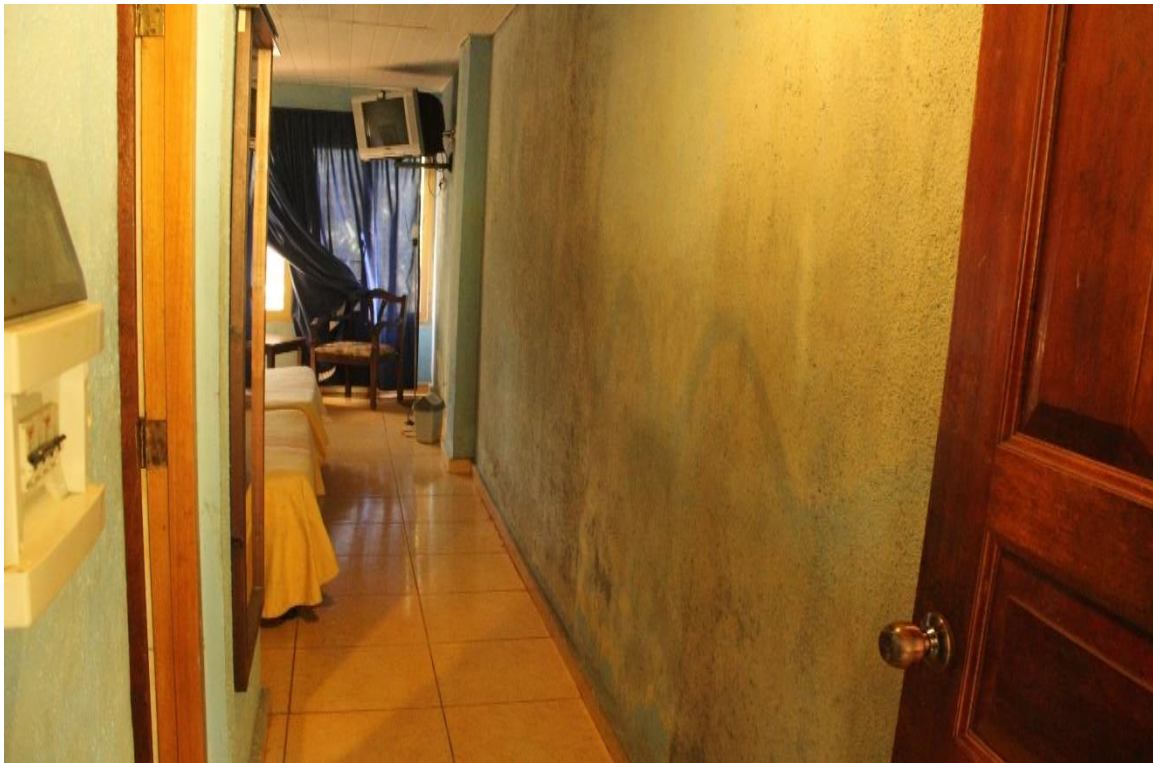
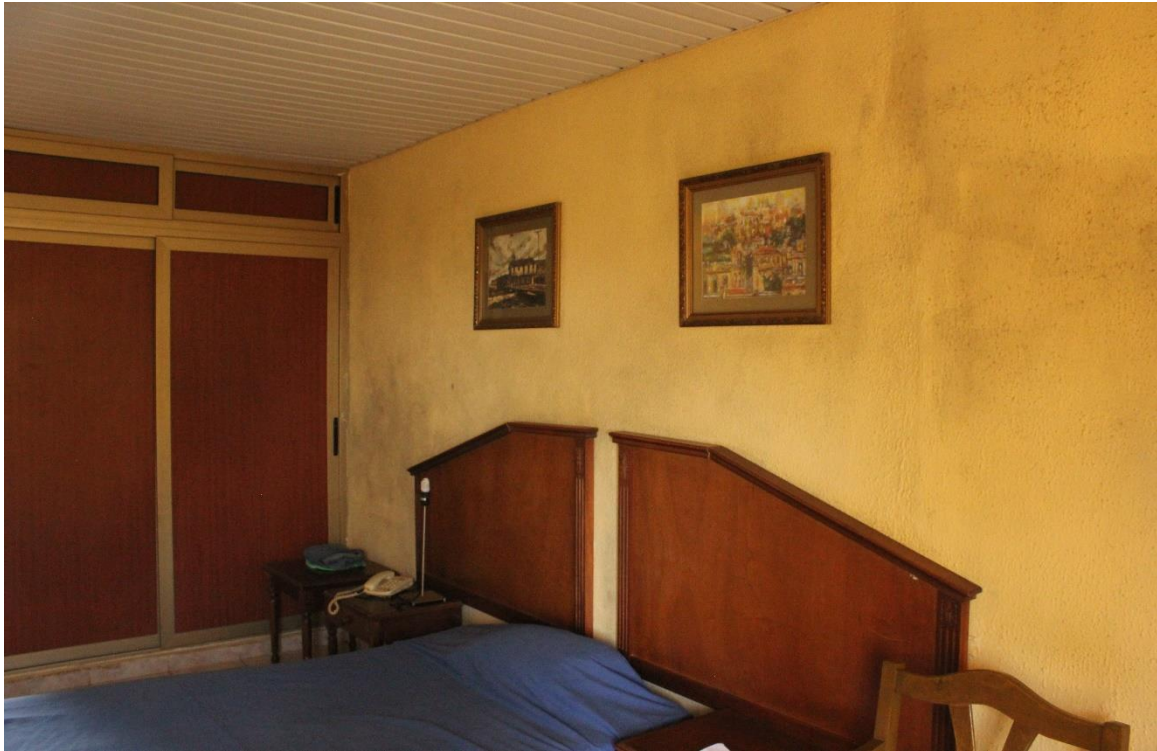
En las habitaciones se aprecian dos patologías que inciden de forma agresiva y que a modo general se repiten en un número elevado de las mismas. Se percibe un elevado nivel de humedad, de manera constante, este fenómeno se ubica en un área grande de las paredes de estos locales. Son causadas principalmente por el alto nivel de filtración existente entre niveles, y los problemas que presenta la cubierta con este tema a pesar de estar impermeabilizada. Además, también agrava este problema la incidencia de las precipitaciones directamente sobre la fachada de la instalación, ya que por la falta de aleros debido a unas modificaciones a la que fueron sometidas las habitaciones con el objetivo de ampliarlas estos fueron eliminados. Otros de las causas es la falta de alfeizares en las ventanas, por lo que el agua penetra a las habitaciones cuando ocurren precipitaciones.

Figura 10: Humedad en paredes.

Figura 11: Humedad en paredes.

- Realizarle los alfeizares a las ventanas para evitar la penetración de agua a las habitaciones y de esta forma minimizar la constante humedad existente en la instalación que poco a poco va deteriorando las estructuras.

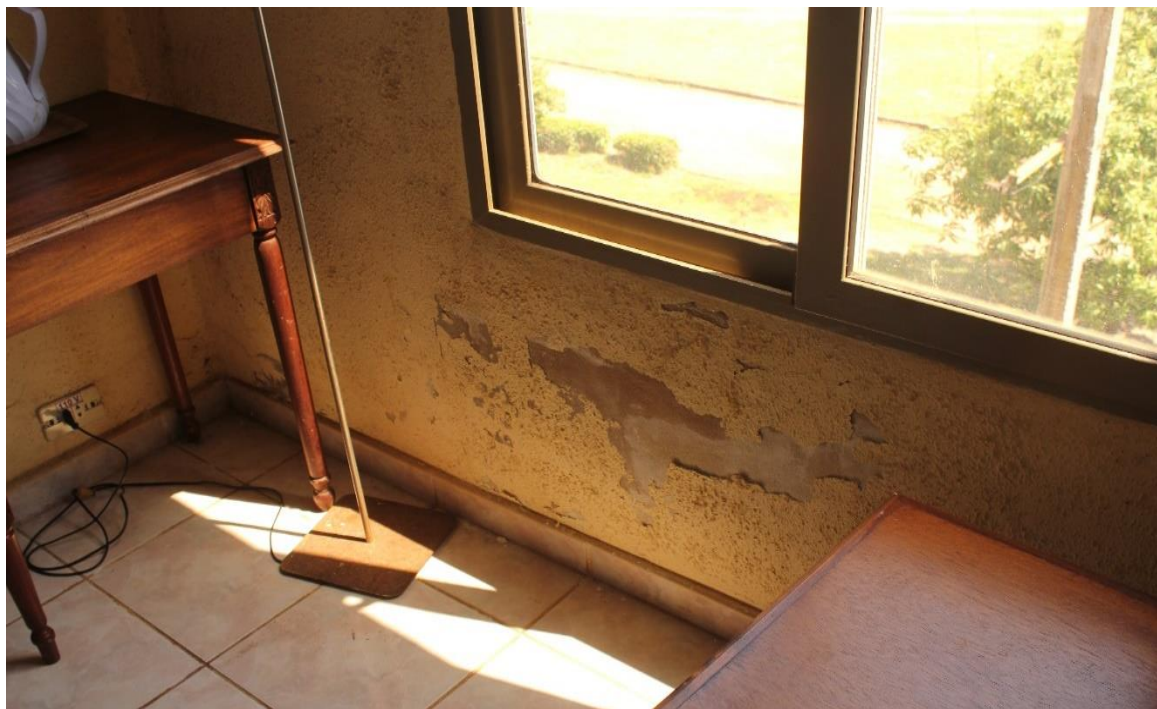
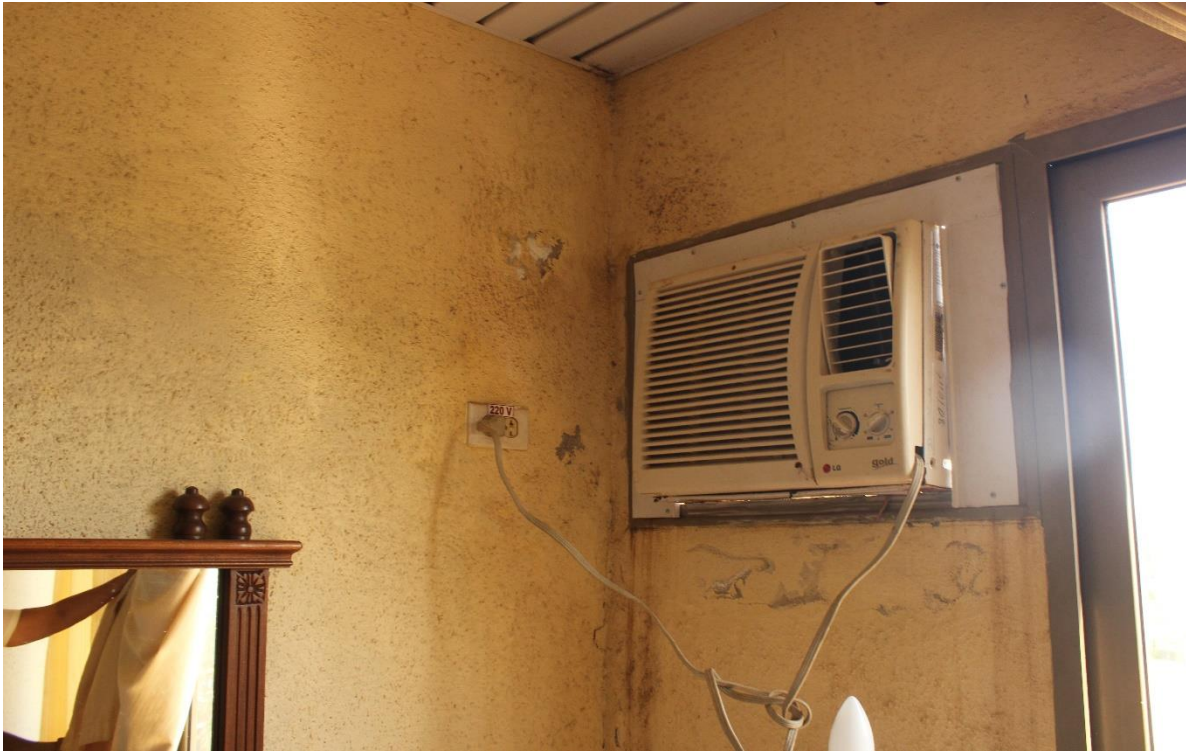
La otra patología que existe es el desprendimiento de pintura, causada como se puede apreciar por la gran humedad existente en las habitaciones

Figura 12: Desprendimiento de pintura en paredes.

Figura 13: Desprendimiento de pintura en paredes.

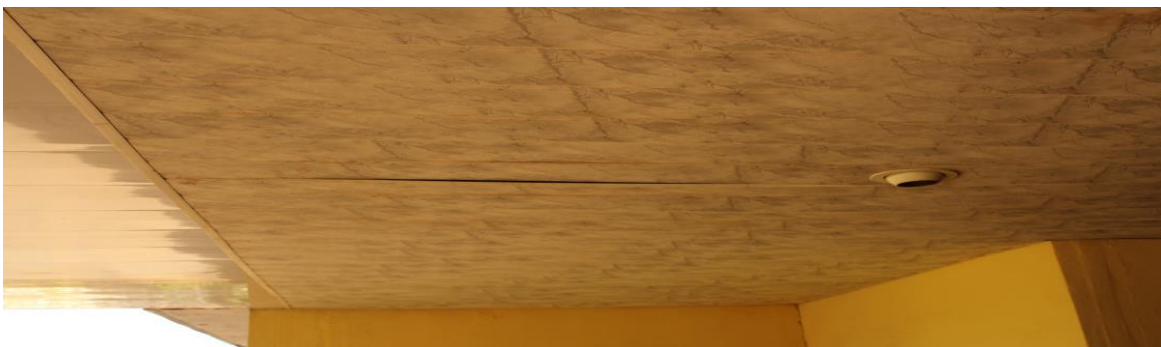
Figura 12: Separación y pandeo del falso techo.

En los pasillos se evidencia un mayor número de patologías, que se reiteran en muchas de estas áreas. Se aprecia el desprendimiento, separación y pandeo de los falsos techos, esto causado por la falta de chequeos para inspeccionar su estado y así evitar que se produzcan grandes daños, la inadecuada sujeción de los mismos, esto causa que se pandeen, que se separen y que cuando se vean bajo la influencia de vientos se produzca su desprendimiento. Por la no realización de un adecuado mantenimiento periódico y con los materiales que requiere para el trabajo de fijarlos a la cubierta.

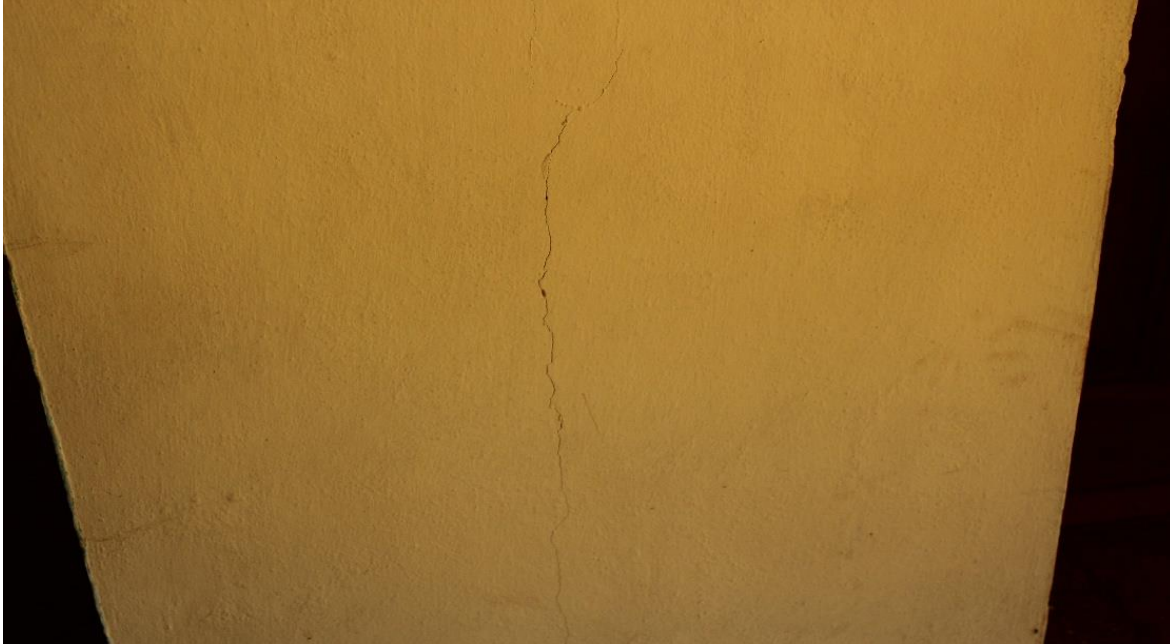
Figura 14: Fisuras en paredes exteriores.

De igual manera se aprecian fisuras en las paredes, esto debido a la humedad existente y a la incorrecta colocación de los revoques.

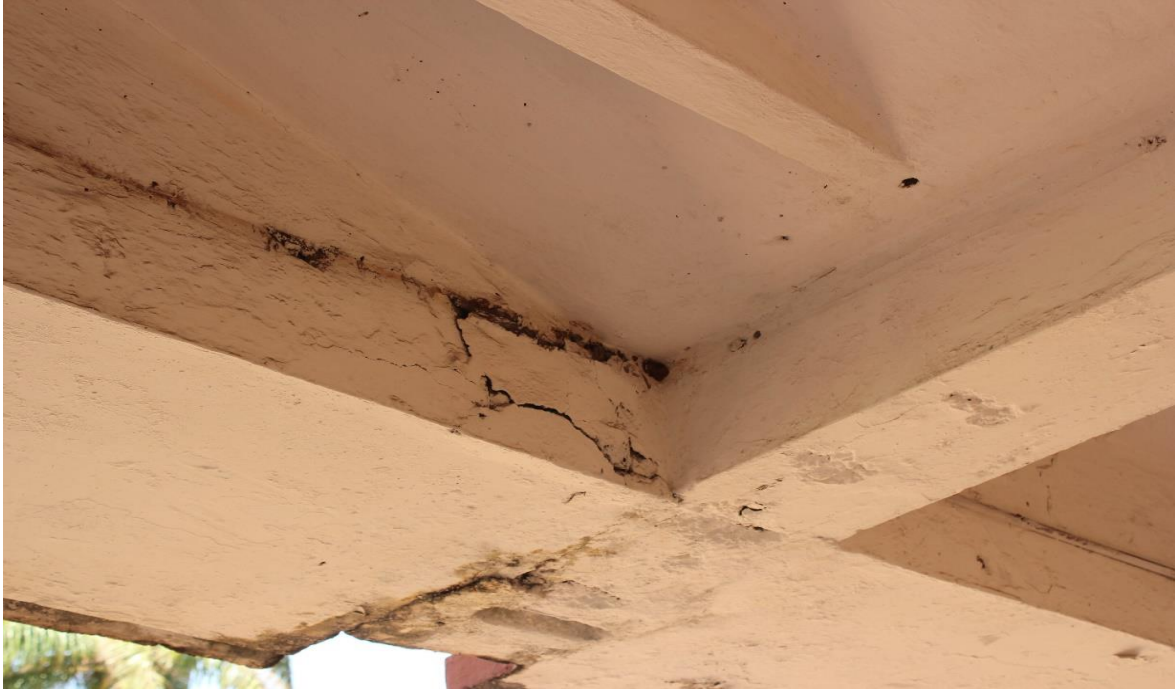
Figura 14: Fisuras en aleros.

Desprendimientos y fisuras en aleros debido a la corrosión de los aceros producto a la humedad.

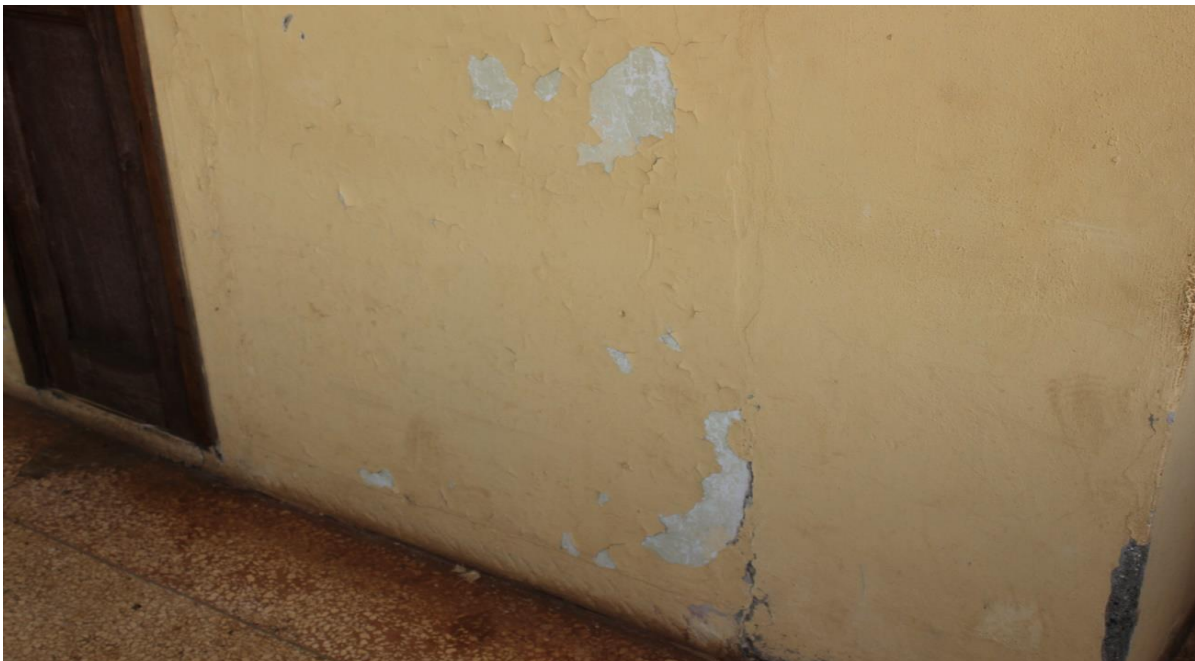
Figura 15: Desprendimiento de pintura en paredes.

Desprendimiento de pinturas producto a la humedad existente.

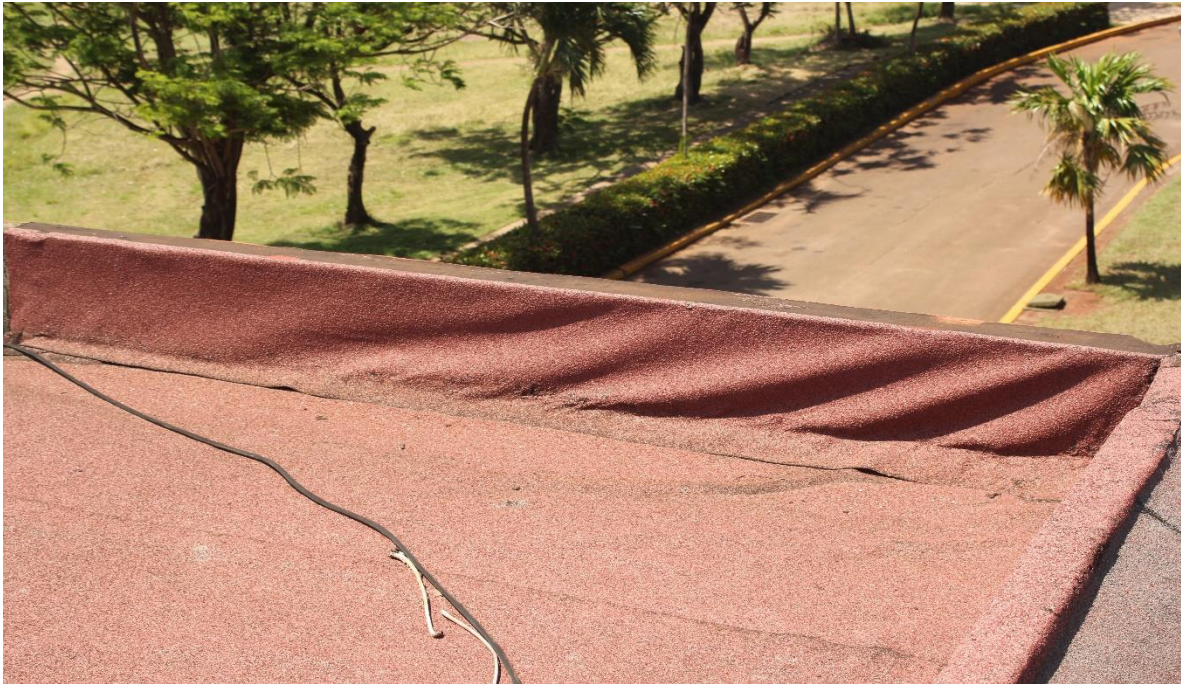
Figura 16: Abultamientos en la manta impermeabilizante.

En el área de la cubierta la principal patología que existe es el abultamiento y desprendimiento de la manta asfáltica que cumple la función de impermeabilizar. La principal causa de que estos ocurran es la incorrecta aplicación de esta manta sobre

la cubierta, ya que no se le da adecuada preparación a la superficie donde se va a colocar antes de realizar esta acción.
