UNIVERSIDAD DE HOLGUÍN
Sede “Oscar Lucero Moya”
FACULTAD DE INGENIERÍA
DEPARTAMENTO DE CONSTRUCCIONES

TRABAJO DE DIPLOMA EN OPCIÓN AL TÍTULO DE
INGENIERO CIVIL

ESTUDIO DE LA VULNERABILIDAD CONSTRUCTIVA DEL
HOTEL ORDOÑO DE LA LOCALIDAD DE GIBARA ANTE LA
ACCIÓN DE FUERTES VIENTOS

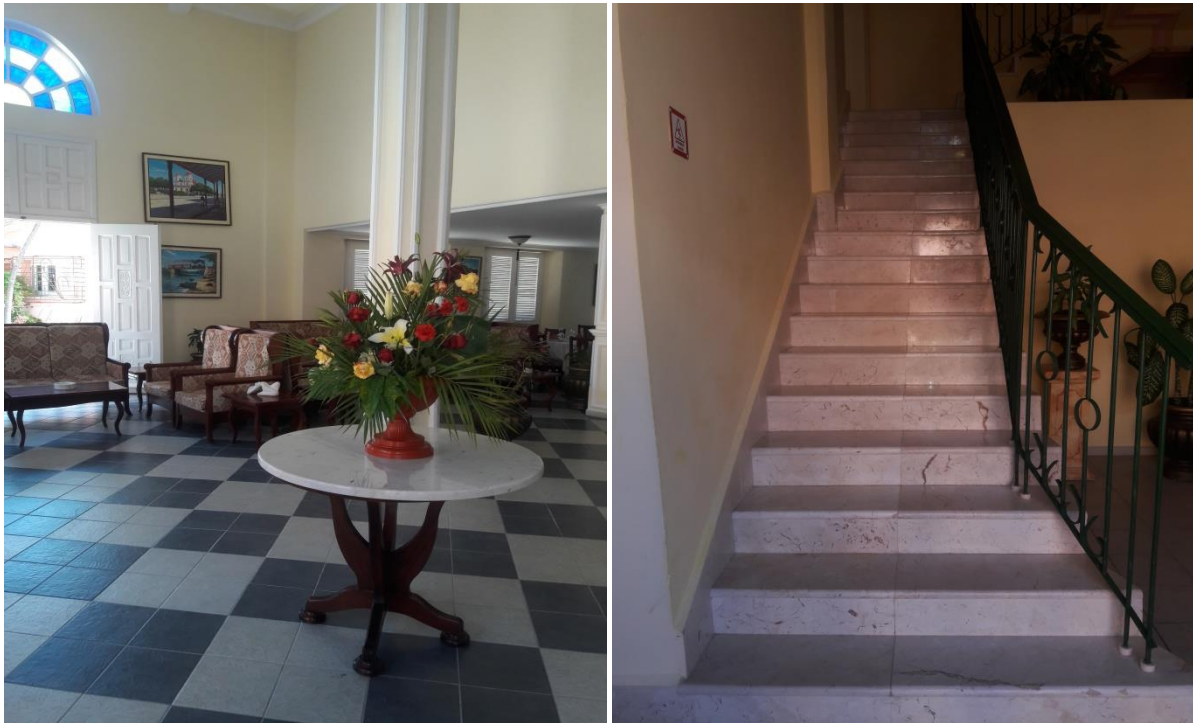
Fig-3: Pisos mosaico y mármol de diferentes diseños y escalera de mármol.

parte superior. Los pisos son de mosaico y mármol de diferentes diseños y colores. El falso techo utilizado es yeso hidrófugo registrable. Para evitar la humedad e impermeabilizar la cubierta así como reforzar la estructura se aplicaron productos de la firma Resigum Internacional, SA. Que comercializa Copextel SA.

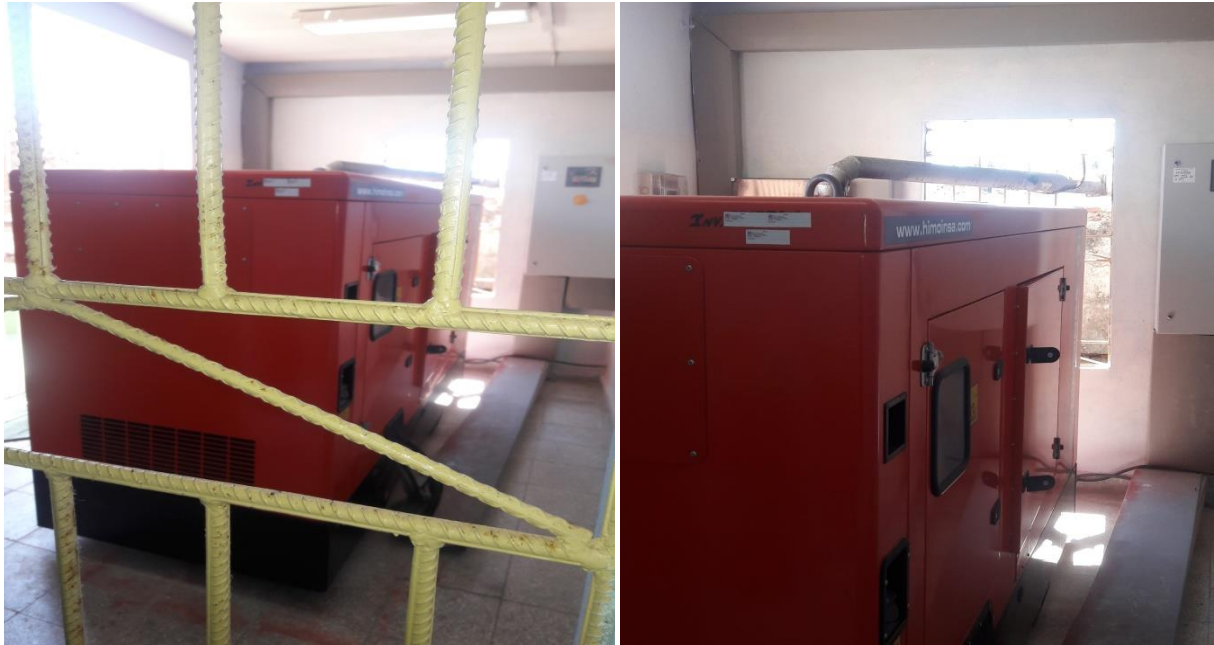
El suministro de energía eléctrica se toma desde una línea eléctrica de media tensión a 4.16 kV, 60hz, ubicada cerca del hotel. Posee un sistema de puesta a tierra al que se une un sistema de protección contra descargas eléctricas atmosféricas, el mismo cuenta con un pararrayos de cebado (PDC). Existe un grupo electrógeno de emergencia con voltaje a 415 V, cuya capacidad de generación cubre el 100 % de la demanda máxima del hotel.

Fig-4: Grupo electrógeno

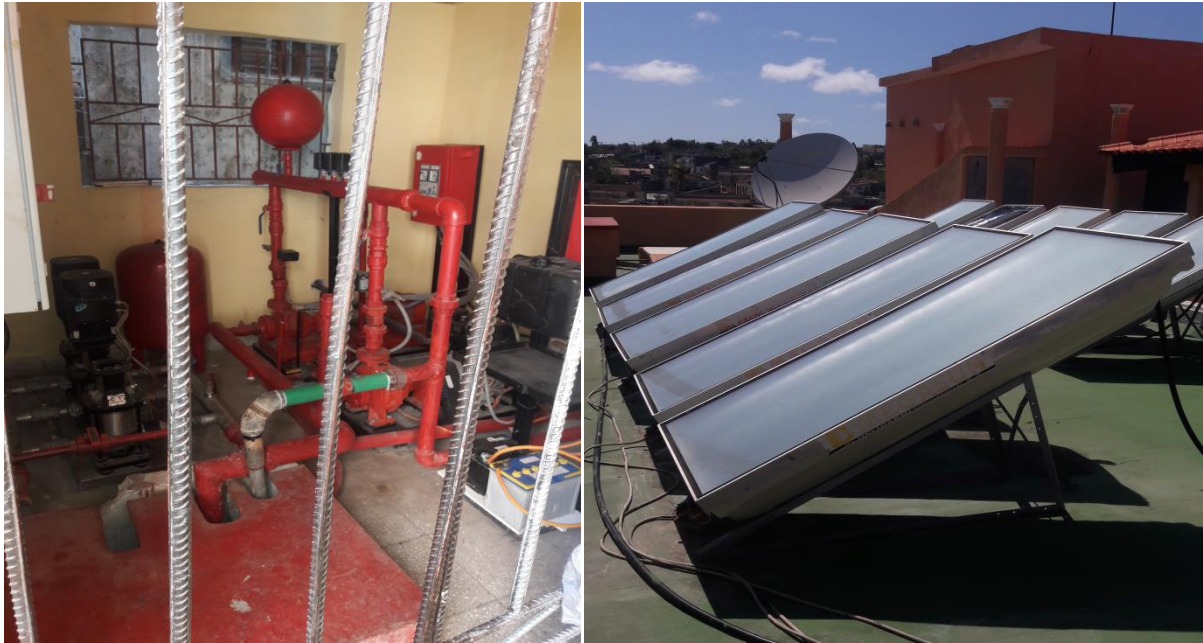
El abastecimiento de agua se toma desde la red que pasa por la calle Donato Mármol hacia una cisterna (8mx5mx2m). El agua a temperatura ambiente es suministrada a los diferentes locales por medio de un hidroneumático. Para proveer al hotel de agua caliente se instalaron en la cubierta calentadores solares previéndose en el diseño dos habitaciones por cada calentador solar. El municipio no cuenta con redes de alcantarillado, se instaló una planta de tratamiento de residuales soterrada. La solución de residuales son pozos de percusión profundos. Las redes de drenaje pluvial están compuestas por los bajantes hasta bajo piso de la planta baja para salir al contén de la acera.

Fig-5: Bomba hidroneumática y Calentadores solares.

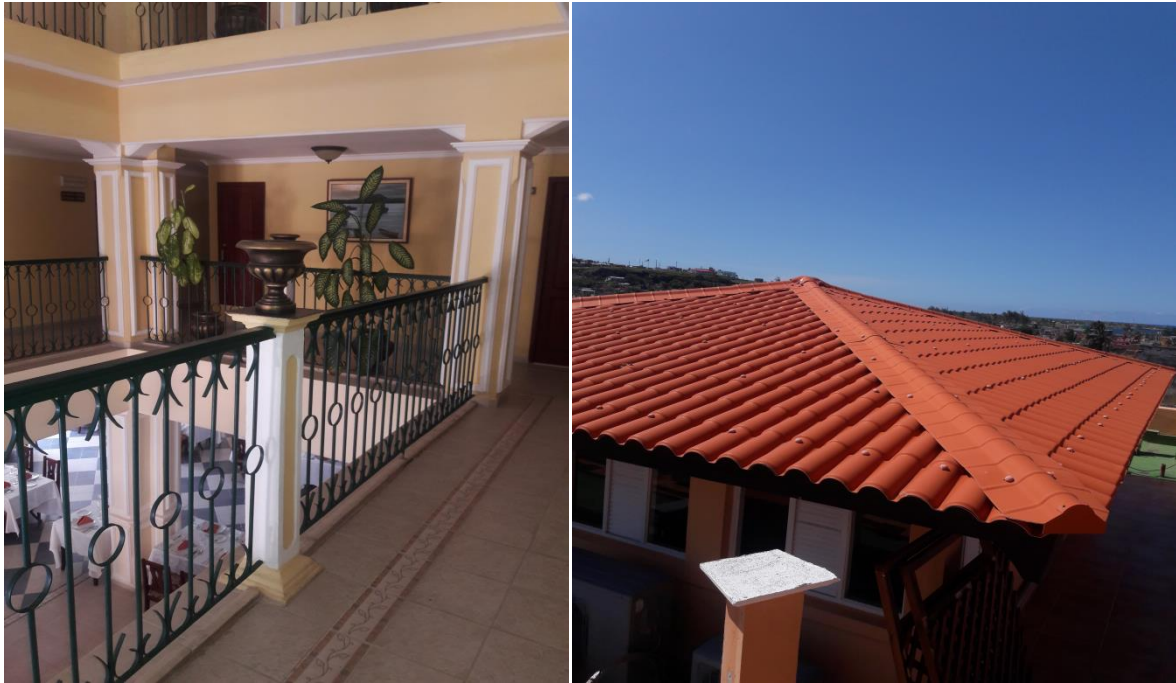
Aprovechando el puntal del primer nivel de dicho edificio se construyó un mezzanine o entrepiso intermedio, apoyado sobre una estructura metálica que descargará en las columnas existentes a través de un anillo formado por planchas de acero de 10 mm de espesor soldadas entre sí. En el segundo nivel se lograrán los espacios interiores con el empleo de tabiquería ligera, excepto en la zona de los baños que se emplearán muros de bloques. En la cubierta, los lucernarios se proponen con una estructura de madera seca, semidura y elaborada y tejas Imacopp que asemejan el diseño de la teja criolla.

Fig-6: Mezzanine y estructura de madera seca, semidura, elaborada y tejas Imacopp

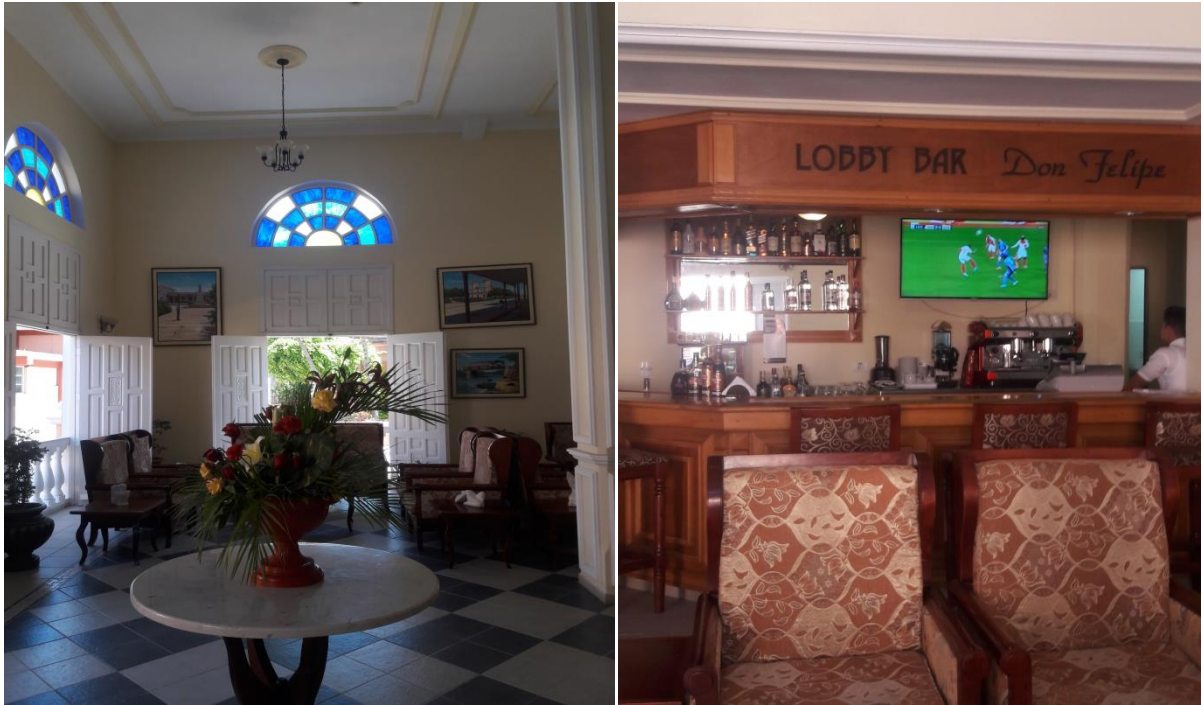
Fig-9: Vestíbulo y lobby bar de primer nivel

- Desprendimiento de materiales
- roturas en los vitrales
- fisuras en la escalera principal.

- Estado físico general: bien
- Estado físico por locales: bien
- Vulnerabilidad de la edificación: media
- Riesgo de la edificación: medio
- Resiliencia de la edificación: alta
- Objeto de obra numero 2: Mezzanine

- Reparación de los vitrales.
- Aplicar un adecuado tratamiento en la fisura de la escalera principal.
- En caso de huracanes de gran intensidad, el desmonte y recogida del vestíbulo, lobby bar y el snack para minimizar los daños por posible impacto de objetos a la deriva en los vitrales permitiendo el paso de los vientos y lluvias.

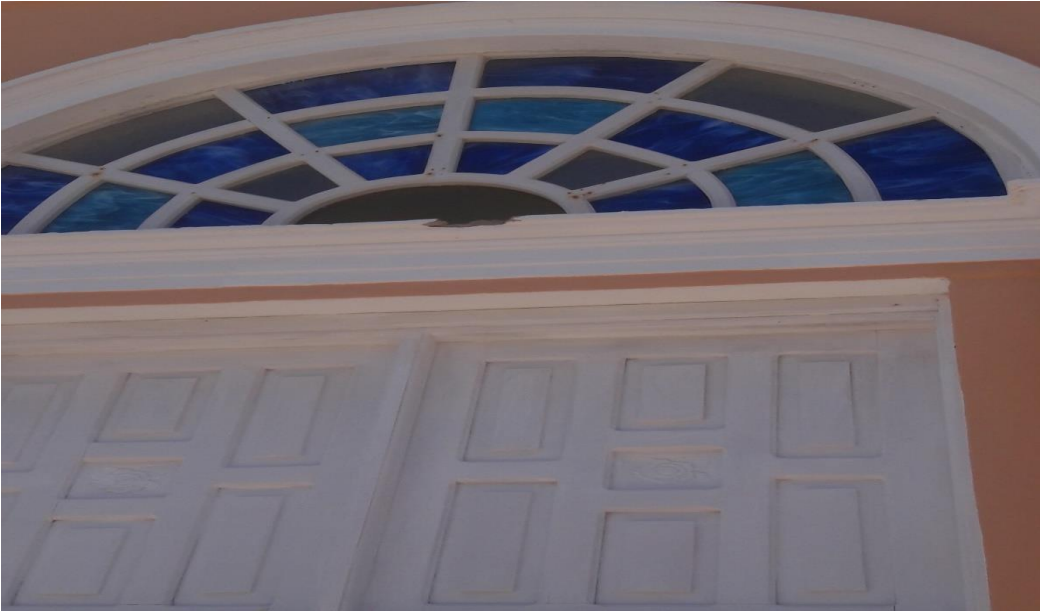
Fig-10: Desprendimiento de materiales

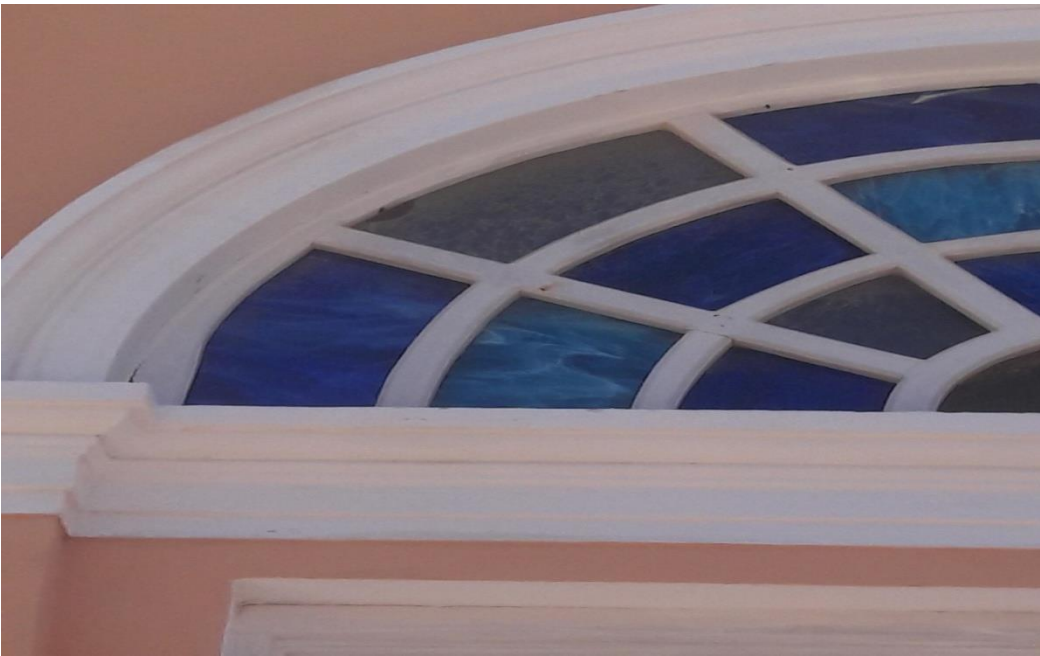
Fig-11: roturas en los vitrales

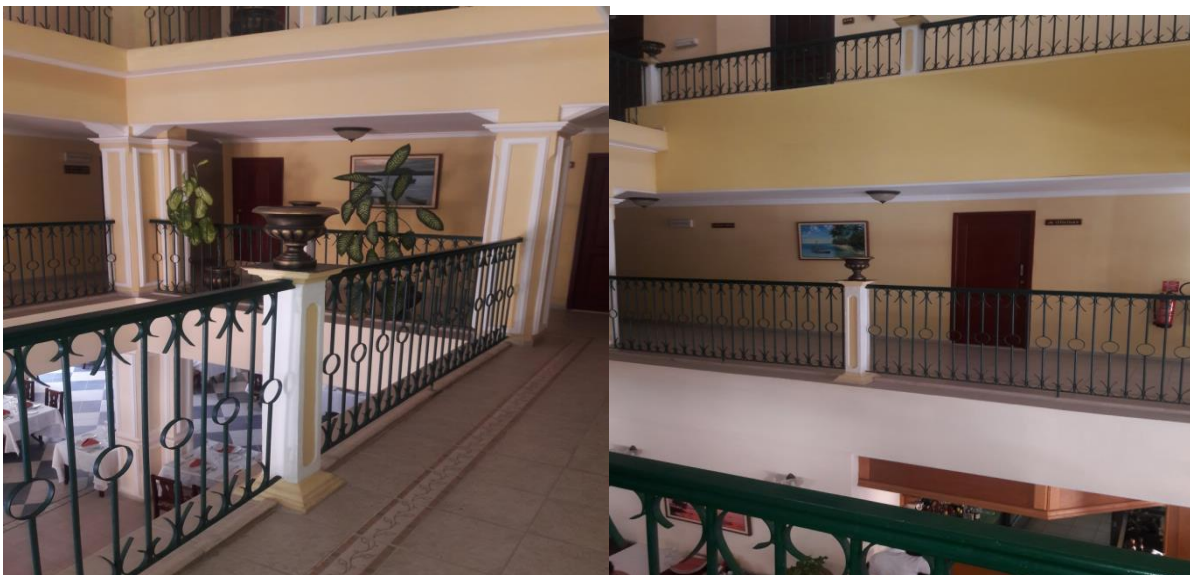
Fig-13: Mezzanine

- Estado físico general: bien
- Estado físico por locales: bien
- Vulnerabilidad de la edificación: media
- Riesgo de la edificación: medio
- Resiliencia de la edificación: alta

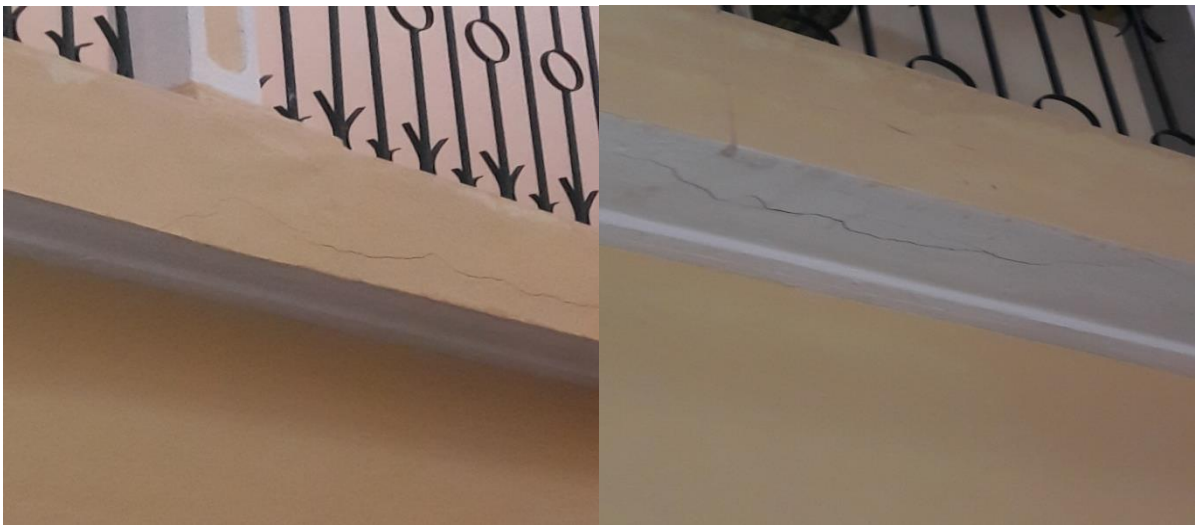
-fisuras en la losa entrepiso

Fig-14: fisuras en la losa entrepiso

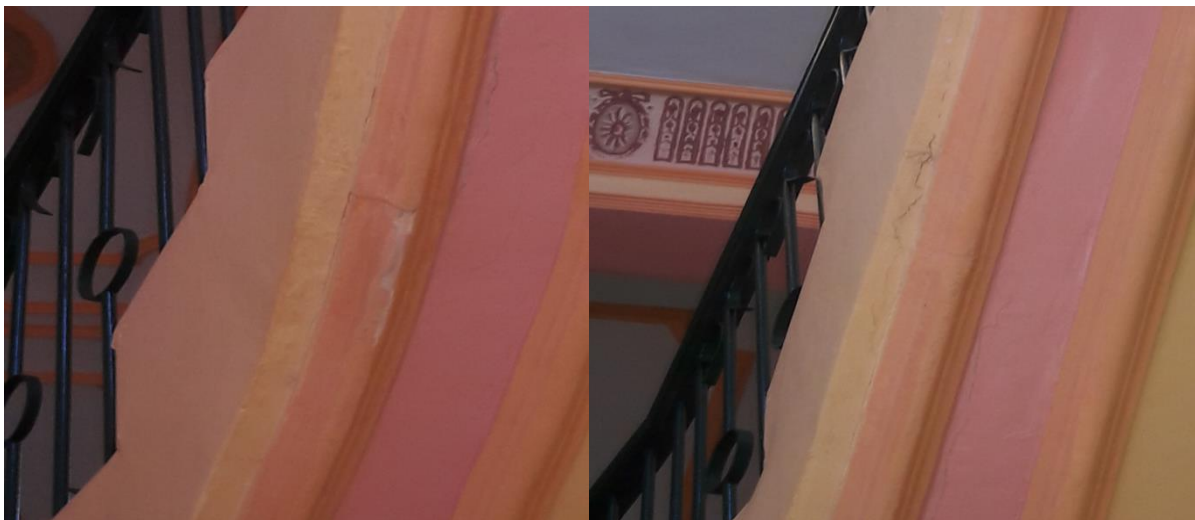
-fisuras en la escalera principal que da acceso al 2 nivel

Fig-15: fisuras en la escalera principal que da acceso al 2 nivel

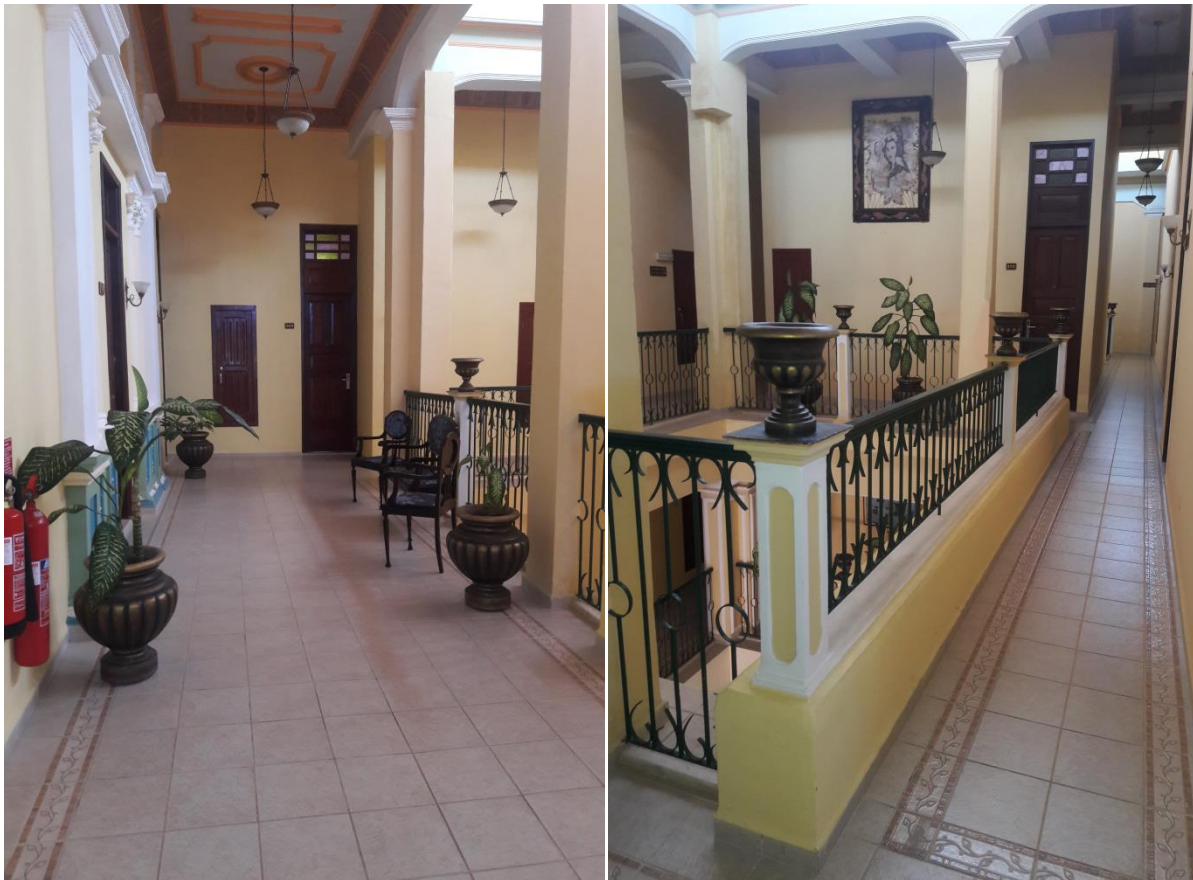
Fig-16: Segundo nivel

- Vulnerabilidad de la edificación: media
- Riesgo de la edificación: medio
- Resiliencia de la edificación: alta

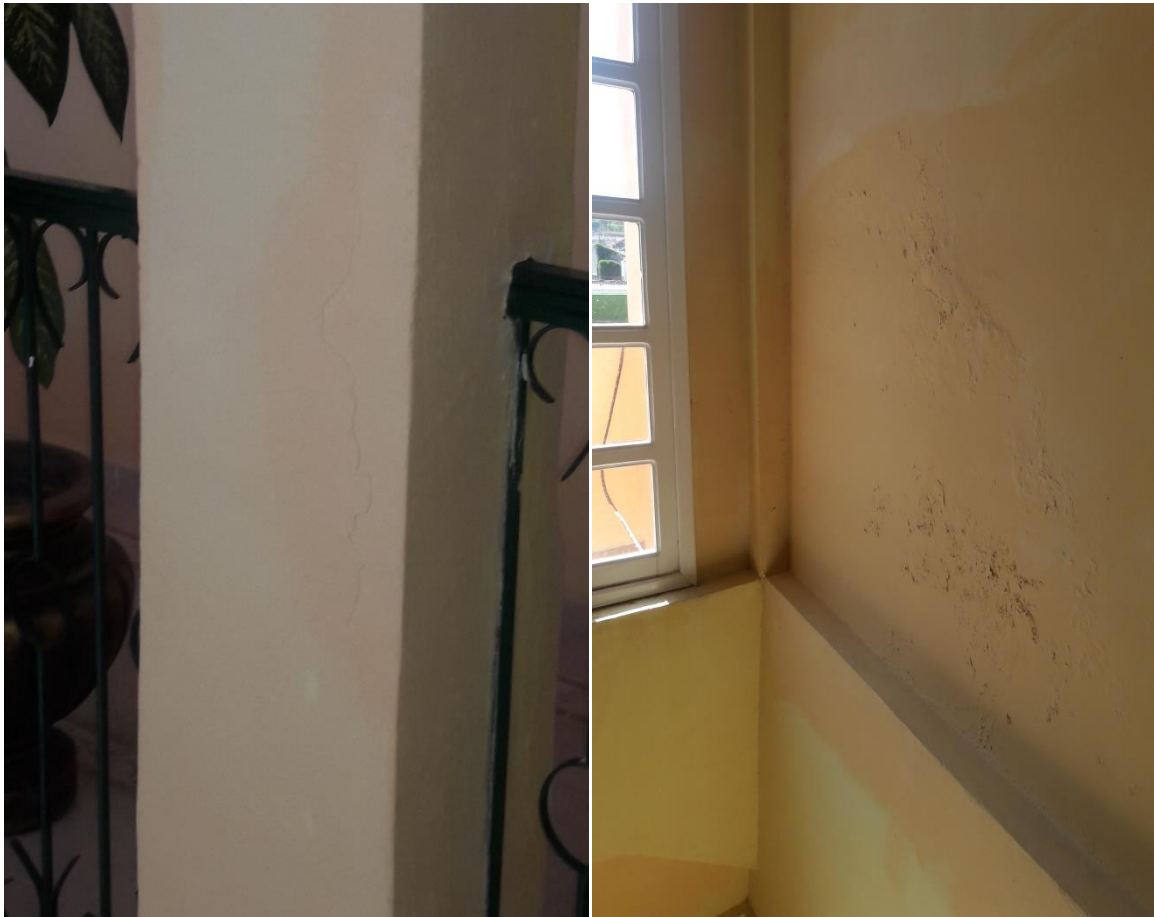
-fisura en columna

-presencia de humedad en la escalera de servicio

Fig-17: Fisura en columna y presencia de humedad en la escalera de servicio

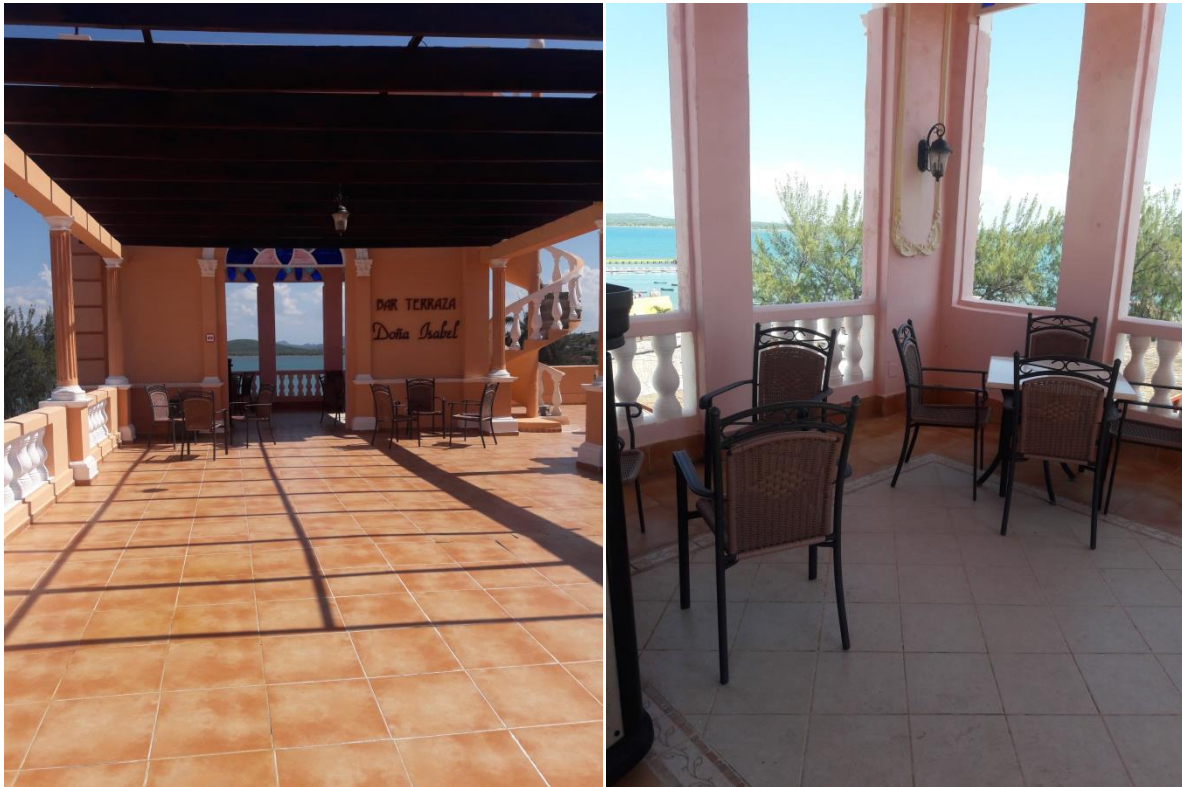
Fig-18: Bar terraza de la cubierta

- Anclaje de aires acondicionados y calentadores solares deficientes.
- desprendimiento del piso en el bar terraza.
- Presencia de de otra tipología más vulnerable a los fuertes vientos.
- fisuras en la escalera que conduce a el mirador.
- Objetos dejados en la caja de elevadores que en presencia de un fenómeno hidrometereológicos que genera fuertes vientos se puedan convertir en objetos a la deriva.

- Estado físico general: regular
 - Estado físico por locales: regular
 - Vulnerabilidad de la edificación: alta
 - Riesgo de la edificación: alto
 - Resiliencia de la edificación: baja
- Objeto de obra numero 5 :Área de servicio

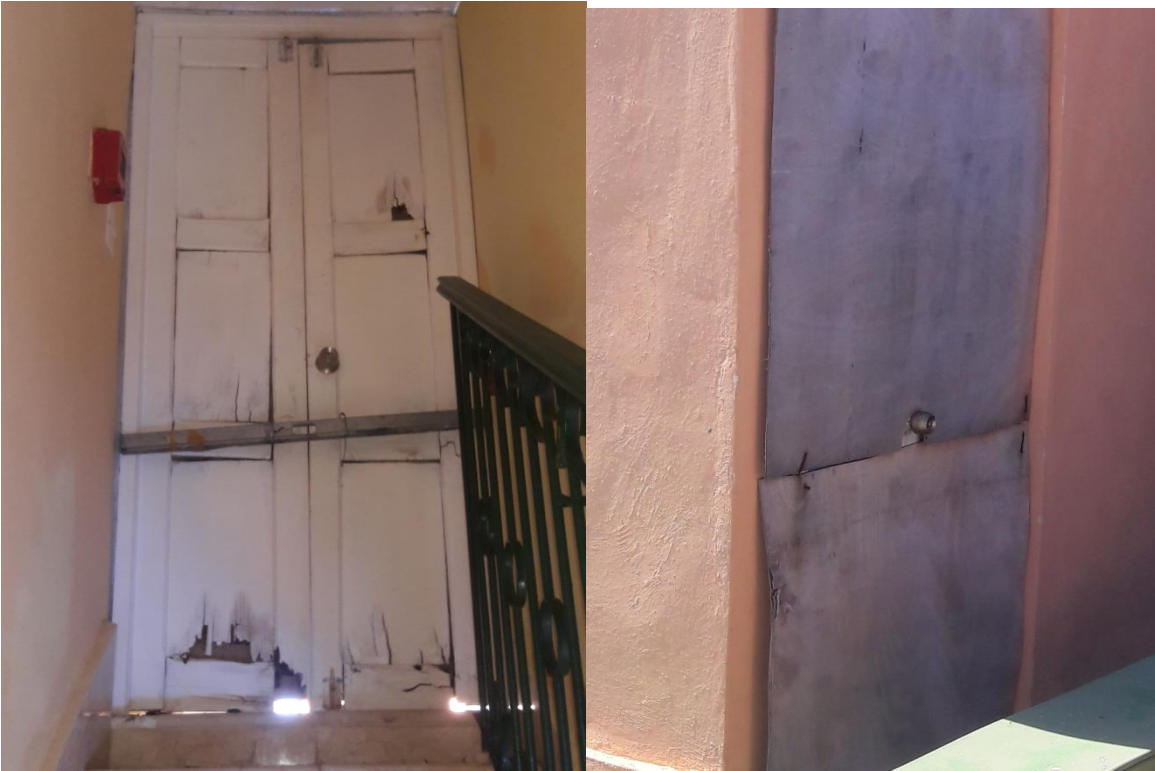
-puerta de acceso a la azotea por la escalera de servicio en mal estado.

Fig-19: puerta de acceso a la azotea por la escalera de servicio en mal estado.

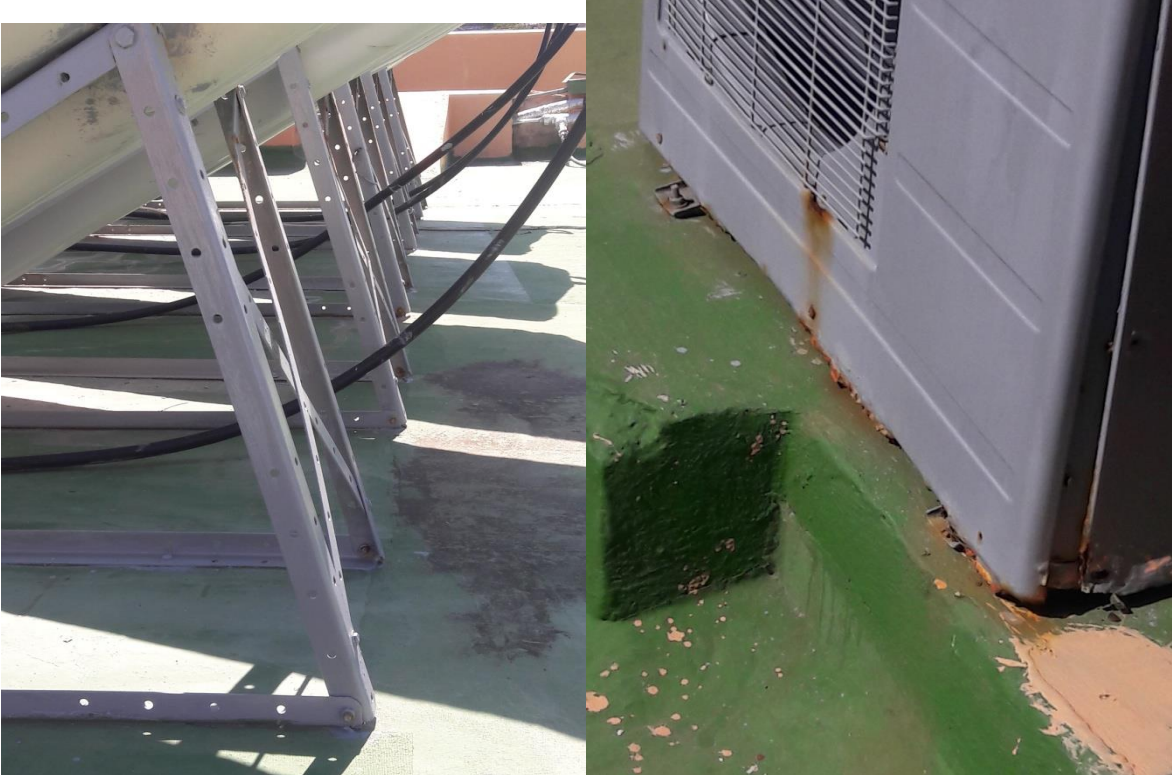
Fig-20: Anclaje de aires acondicionados y calentadores solares deficientes.

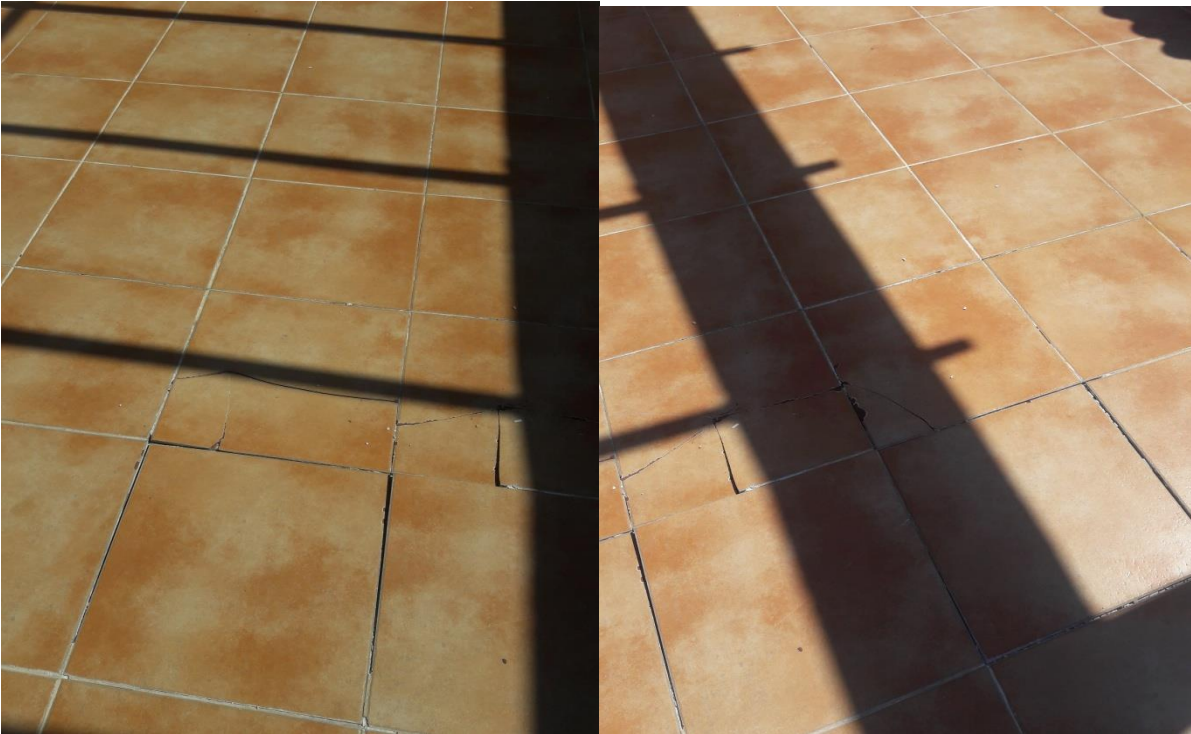
Fig-21: desprendimiento del piso en el bar terraza.

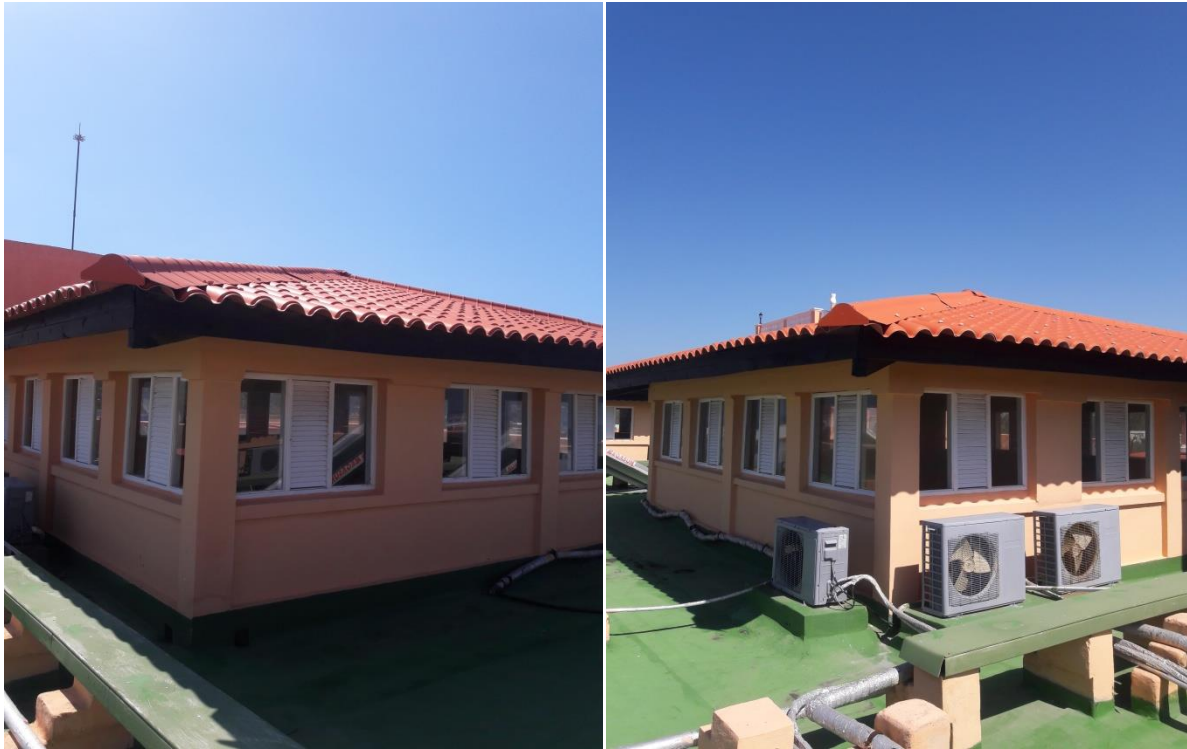
Fig-22: Presencia de otra tipología más vulnerable a los fuertes vientos.

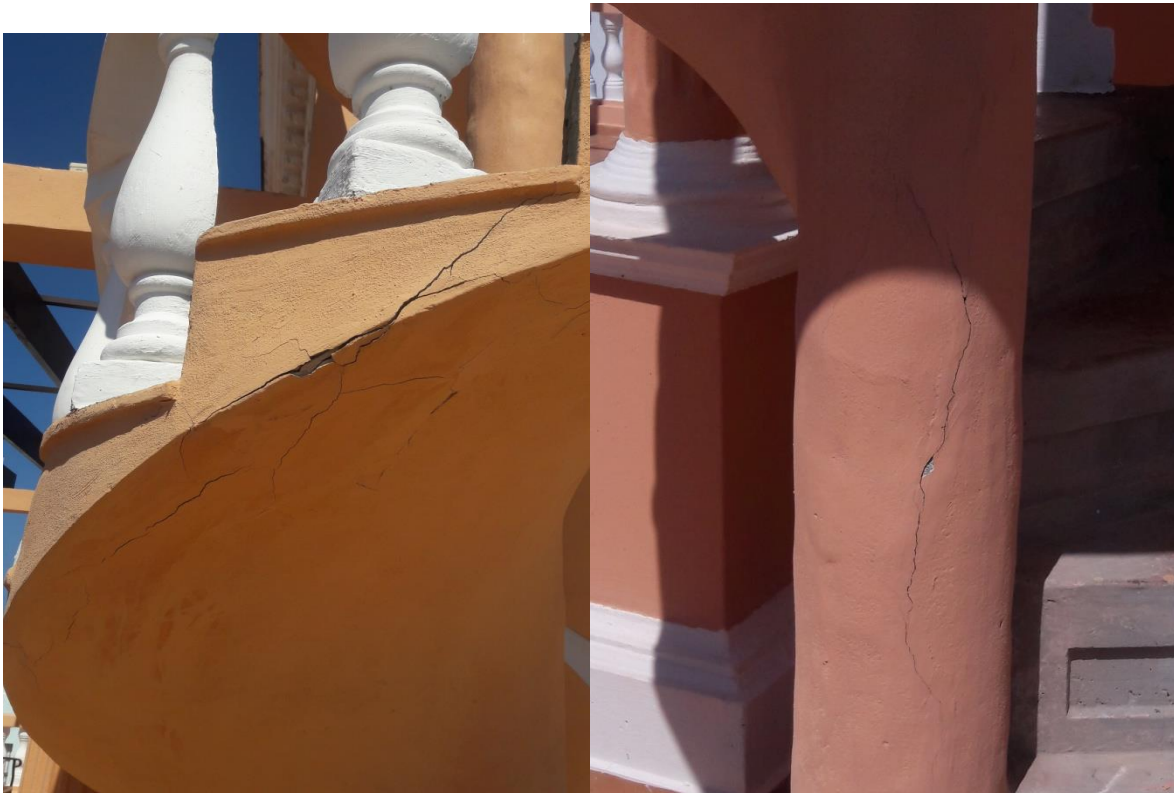
Fig-23: fisuras en la escalera que conduce al mirador

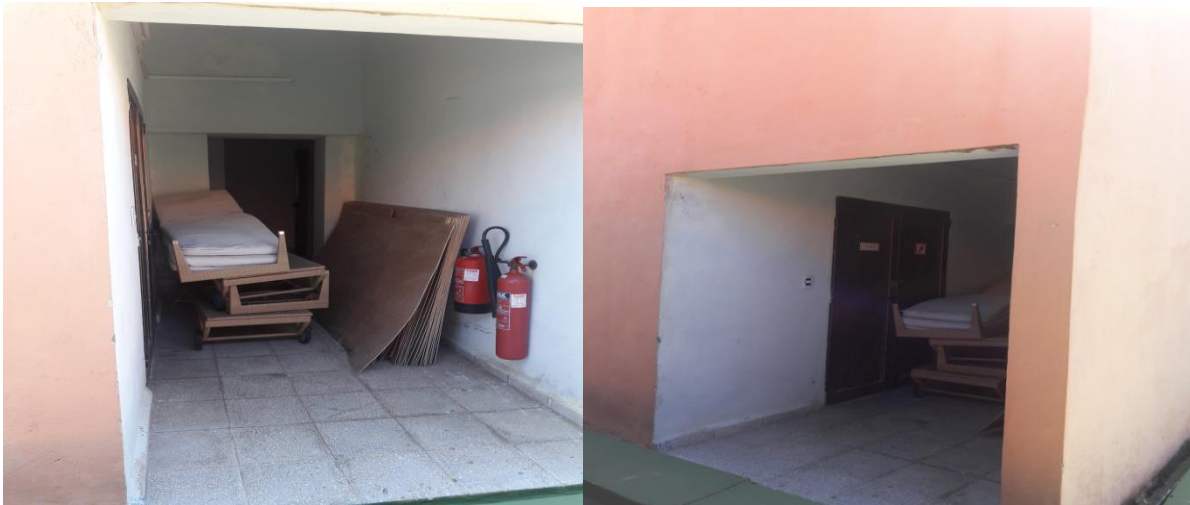
Fig-24: Objetos dejados en la caja de elevadores que en presencia de un fenómeno hidrometeorológicos que genera fuertes vientos se puedan convertir en objetos a la deriva.

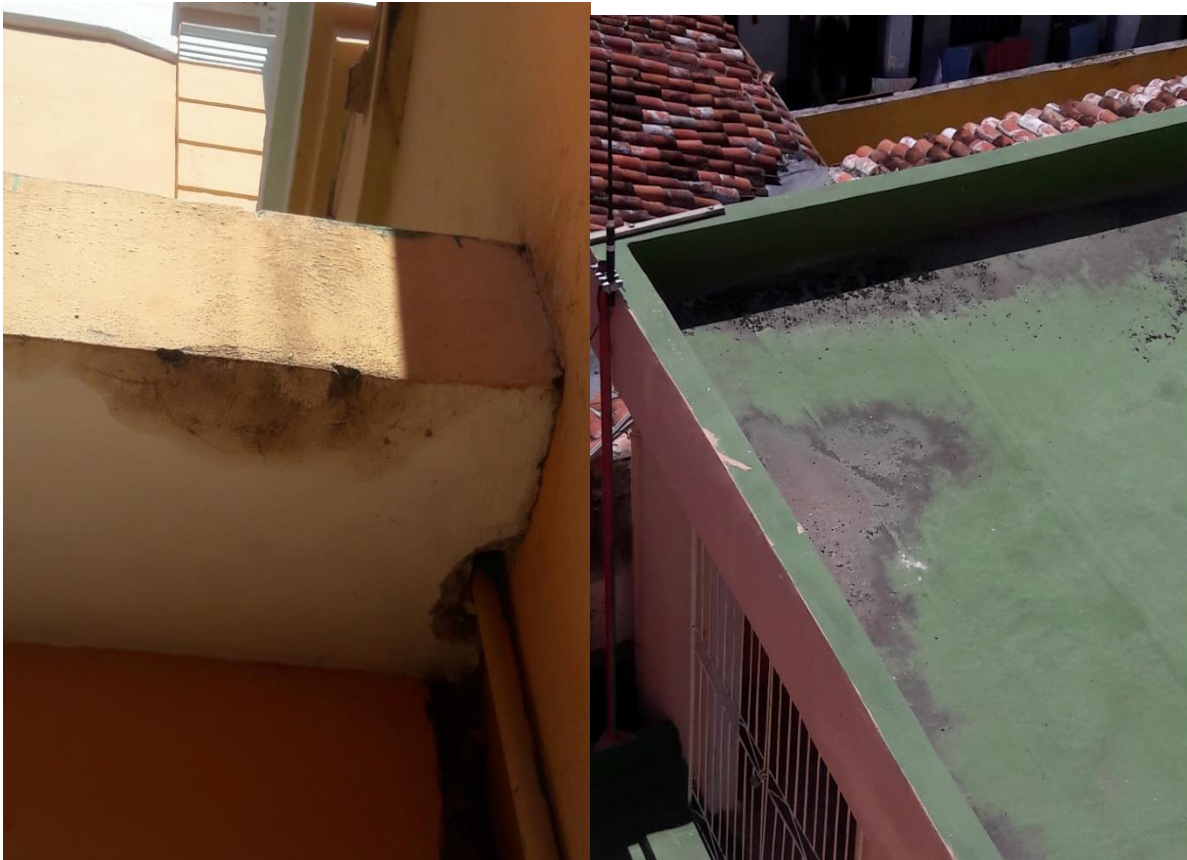
-presencia de humedad en la losa de cubierta

Fig-26: presencia de humedad en la losa de cubierta

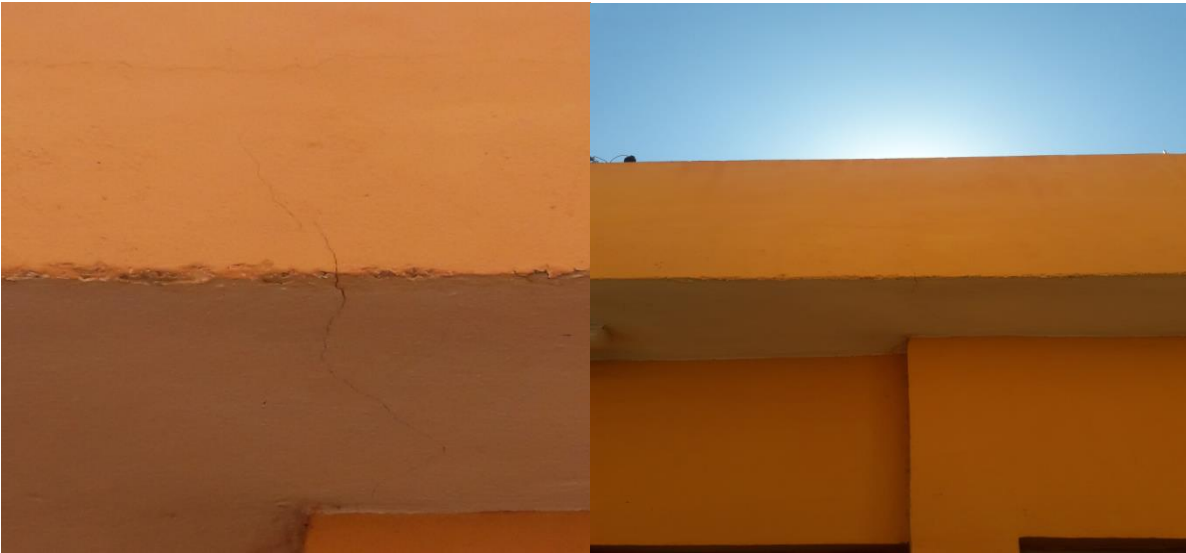
-fisura en la losa de cubierta

Fig-27: fisura en la losa de cubierta
