**Universidad
de Holguín**

ESTUDIO DEL LUBRICANTE EN MULTIPLICADORAS PERTENECIENTES A LOS AEROGENERADORES G52-850 DEL PARQUE EÓLICO GIBARA 1

Trabajo de Diploma

HOLGUÍN, 2021

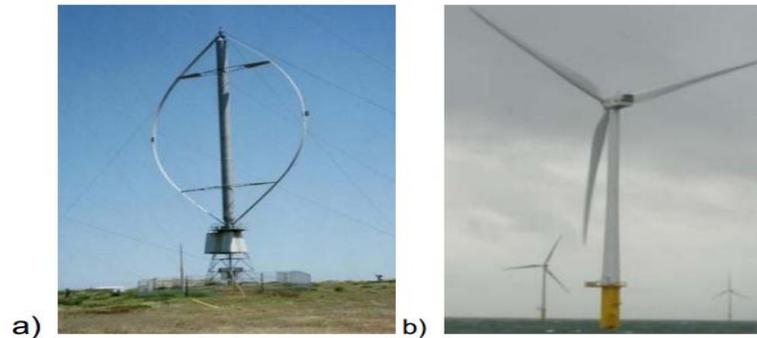
Figura 1.1 Aerogeneradores según la posición del eje de giro. Fuente: (Moreno, 2007)

- Turbinas eólicas de eje vertical (figura 1.1 a): tienen la ventaja fundamental de que no precisan ningún sistema de orientación activo para captar la energía contenida en el viento. Presentan la ventaja añadida, con respecto a las turbinas de eje horizontal, de disponer el tren de potencia, el generador eléctrico y los sistemas de control a nivel del suelo.
- Turbinas eólicas de eje horizontal (figura 1.1 b): en este caso los rotores se caracterizan por hacer girar sus palas en dirección perpendicular a la velocidad del viento incidente. La velocidad de giro de las turbinas de eje horizontal sigue una relación inversa al número de sus palas, de forma más precisa al parámetro denominado solidez, que indica el cociente entre la superficie ocupada por las palas y la superficie barrida por ellas.

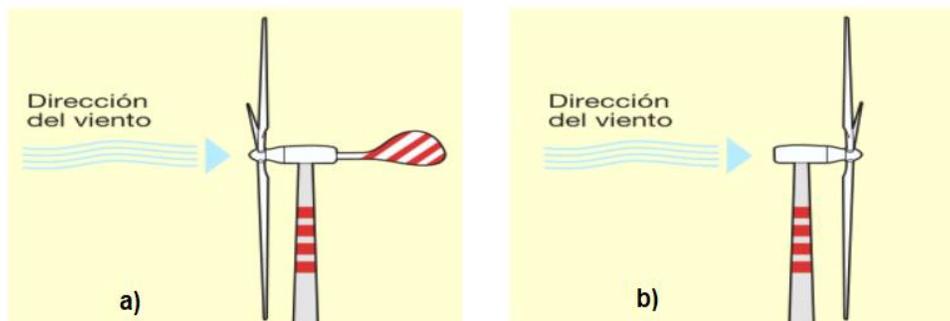
Figura 1.3 Rotor a barlovento (a) y sotavento (b). Fuente: (Leyva, 2017).

- Con rotor a sotavento: Las máquinas con rotor a sotavento (figura 1.3 b) tiene el rotor situado en la parte trasera de la torre. La ventaja teórica que tienen es que pueden ser construidos sin un mecanismo de orientación, si el rotor y la góndola tienen un diseño apropiado que hace que la góndola siga al viento pasivamente. Otra ventaja más importante es que el rotor puede hacerse más flexible. Esto supone una ventaja tanto en cuestión de peso como de dinámica estructural de la máquina, es decir, las palas se curvarán a altas velocidades del viento, con lo que le quitarán parte de la carga a la torre.

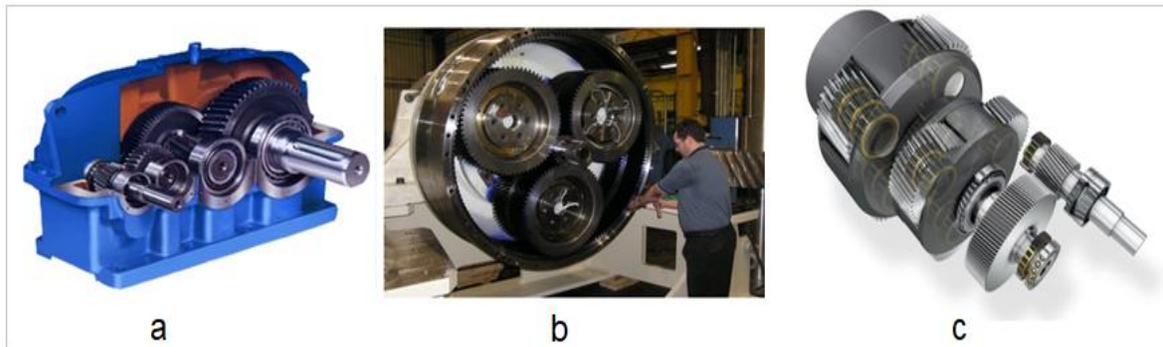
Figura 1.4 Cajas multiplicadoras de ejes paralelos (a), ejes planetarios (b) y etapas planetarias y ejes paralelos (c). Fuente: (Corral, 2016)

1. Multiplicadoras de ejes paralelos (con una o varias etapas): Se utilizan para aerogeneradores de pequeña y mediana potencia, es decir, para potencias menores de 500 kW.
2. Multiplicadoras de ejes planetarios (con una o varias etapas): Se utilizan para aerogeneradores de potencias altas; las cuales son más resistentes y tienen un peso menor, por lo que son las más empleadas.
3. Multiplicadoras mixtas (con etapas planetarias y ejes paralelos): Son las más frecuentes para aerogeneradores de gran potencia y se utilizan cuando no se quieren tener los ejes alineados.

El diplomante manifiesta que las multiplicadoras instaladas en los aerogeneradores GAMESA del Parque Eólico Gibara 1, se componen de tres etapas combinadas: una planetaria y dos de ejes paralelos, las cuales entran dentro del grupo de la figura 1.4 c.

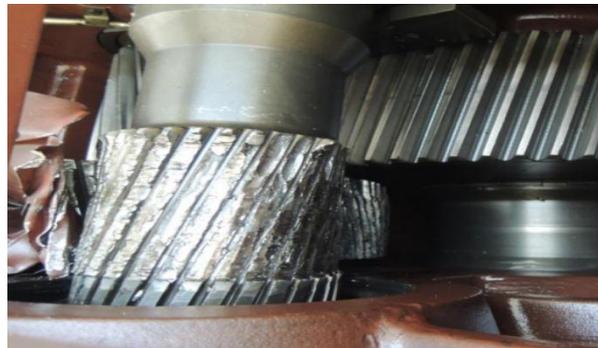
Figura 1.6 Degradación y aplastamiento de engranes de una multiplicadora.

En la figura 1.6, Mayordomo muestra el estado de degradación y aplastamiento de las ruedas dentadas de una caja multiplicadora del Parque Eólico de Oncala, Valladolid.

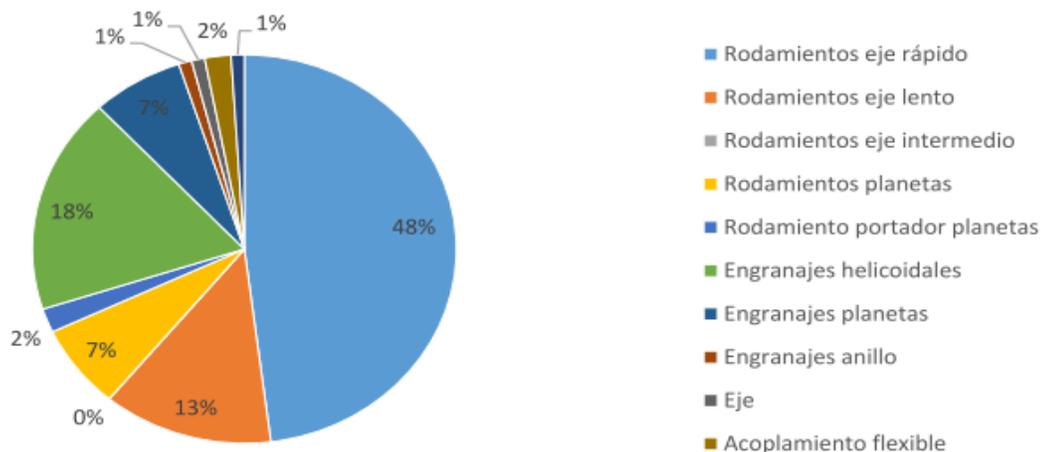
Figura 1.7 Distribución de cantidad de fallos en multiplicadoras. Fuente: (Pazo, 2017)

proveedores de operación y mantenimiento de turbinas, las cuales contiene información (a la fecha del informe) de 289 fallas de multiplicadoras, con 257 registros de daños. Estos registros muestran que el 70 % de las fallas están asociadas a rodamientos, 26 % a engranes y 4 % a otros elementos, según se indica (aún en mayor detalle) en la figura 1.7.

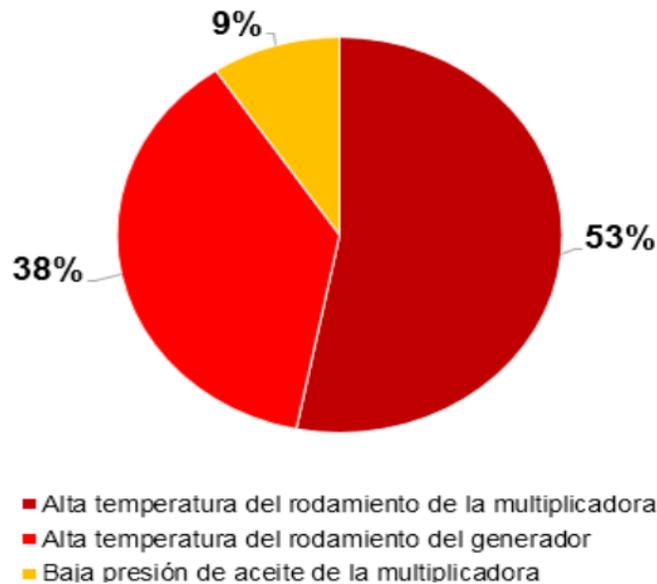
Figura 1.8 Fallos de la multiplicadora y el generador. Fuente: (Turruellas, 2017)

Los fallos en el subsistema multiplicadora se comportaron de la siguiente forma: el 53 % fueron altas temperaturas del rodamiento de la multiplicadora y un 9 % baja presión de aceite, el otro 38 % se debieron a altas temperaturas del rodamiento del generador, ver figura 1.8.

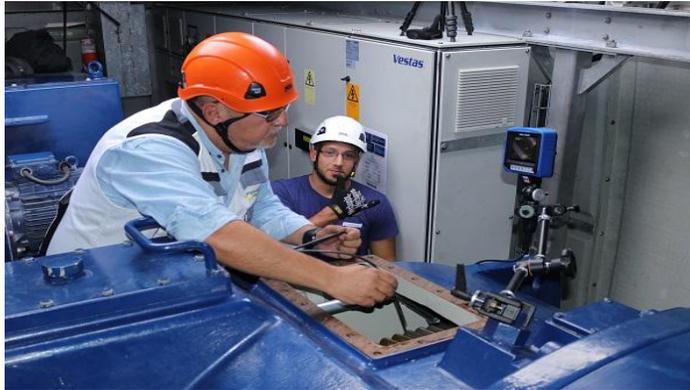
Figura 1.9 Inspección boroscópica en aerogenerador. Fuente: (Garrido, 2018)

En la revista del Instituto RENOVETEC de Ingeniería del Mantenimiento (IRIM, 2015b) se plantea que las inspecciones boroscópicas son observaciones visuales que se realizan en cavidades inaccesibles para el ojo humano con la ayuda de un equipo óptico, el boroscopio.

Es una técnica de mantenimiento imprescindible para acometer trabajos de inspección en las partes internas de la multiplicadora sin necesidad de realizar grandes desmontes y que en el caso de una multiplicadora, se trata de diagnosticar en qué estado se encuentran las superficies de los rodamientos y de los engranajes, así como cualquier otro defecto como el estado del aceite, la aparición de partículas extrañas u otros daños que pueden ser detectables de forma óptica.

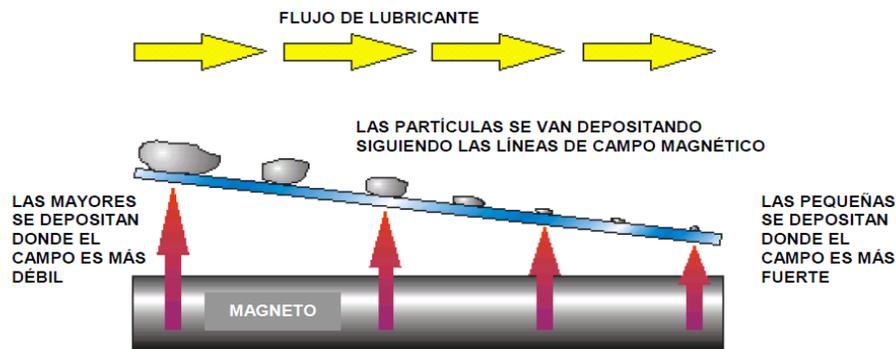
Figura 1.10 Principio de funcionamiento de la ferrografía. Fuente: (Quintero, 2016)

El principio de la ferrografía analítica (ver figura 1.10) consiste en separar sistemáticamente el material suspendido en el lubricante, sobre una plaqueta de vidrio, la cual es examinada bajo el microscopio para distinguir tamaño, concentración, composición, morfología y condición superficial de las partículas ferrosas y no ferrosas que caracterizan el desgaste. (Quintero, 2016)

Debido al campo magnético las partículas ferrosas se alinean en cadenas horizontales a lo largo de la plaqueta; las partículas más grandes se depositan hacia el punto de entrada y las pequeñas hacia el punto de salida. Las no ferrosas se depositan aleatoriamente en toda la plaqueta acumulándose sobre las cadenas de partículas ferrosas las cuales actúan como diques. La ausencia de partículas ferrosas reduce sustancialmente la efectividad del análisis de las no ferrosas. (Hidalgo & Pelegrino, 2014)

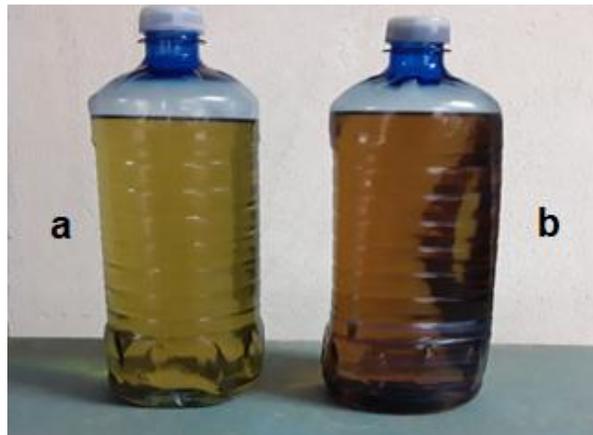
Figura 2.1 Muestras de aceite nuevo (a) y usado (b). Fuente: Elaboración propia

Con el objetivo de conocer la condición del lubricante RENOLIN UNISYN CLP 320 y el estado técnico de las multiplicadoras del Parque Eólico Gibara 1, se procedió a tomar inicialmente del depósito original ofrecido por el fabricante, una muestra de 1 000 mL del aceite fresco, para calibrar los equipos de diagnóstico y como línea base (LB) para su posterior comparación con el aceite en servicio, del cual se extrajo igualmente, empleando una bomba manual, una muestra de 1 000 mL de la máquina número 3 con 25 382 horas de funcionamiento, para realizarles distintas pruebas de campo y de laboratorio, con el fin de obtener una información válida que permita definir si se puede seguir explotando o no el lubricante y determinar el estado actual de sus elementos mecánicos internos.

El investigador comenta a modo de inspección visual, que al agitar las muestras en estudio la formación de espuma desaparece en pocos minutos, siendo una señal favorable, pues su retención es totalmente indeseable en las multiplicadoras. En cuanto al cambio de coloración que ha sufrido el aceite, ver figura 2.1, este puede ser indicativo de contaminación o deterioro en él, y su oscurecimiento a causa de envejecimiento u oxidación, lo cual afecta en sus prestaciones. Sin embargo, son suposiciones, pues el aceite usado puede presentar un ligero o gradual cambio de color y aun así ser de cualidades similares al nuevo, sin perjudicar en su desempeño. Por tanto, se debe

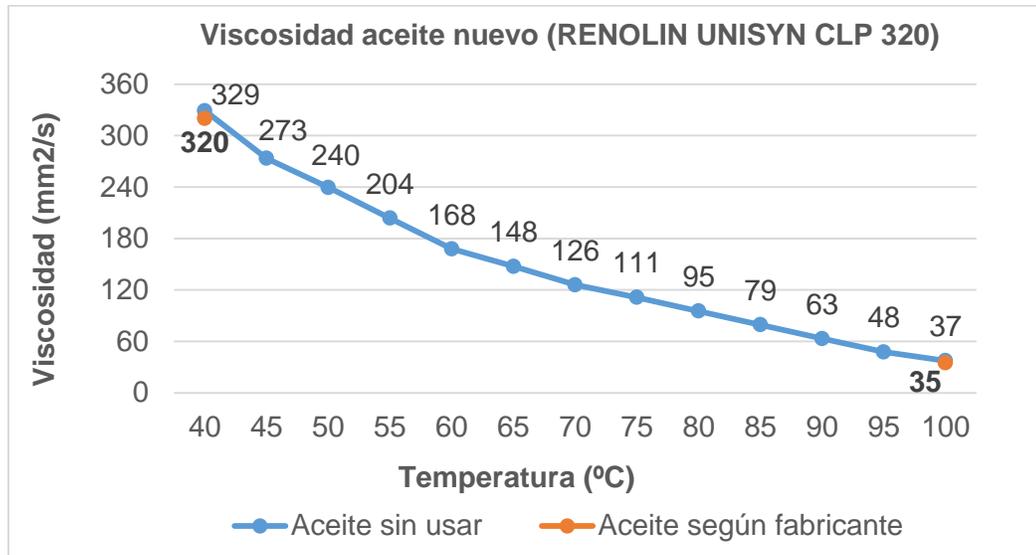
Figura 2.2 Prueba de viscosidad, aceite nuevo. Fuente: Elaboración propia

Para los (40 y 100) °C se aprecia una pequeña variación en comparación con los valores referencia que ofrece el fabricante en su ficha técnica, lo cual se considera aceptable, pues desde la hora en punto que se destapa el envase para su empleo y luego se deposita en el taller para un próximo cambio de aceite, el producto comienza a estar expuesto a agentes externos (polvo y suciedad) u otros factores del medio, que pueden introducirse en el mismo y producir ciertas alteraciones en sus propiedades.

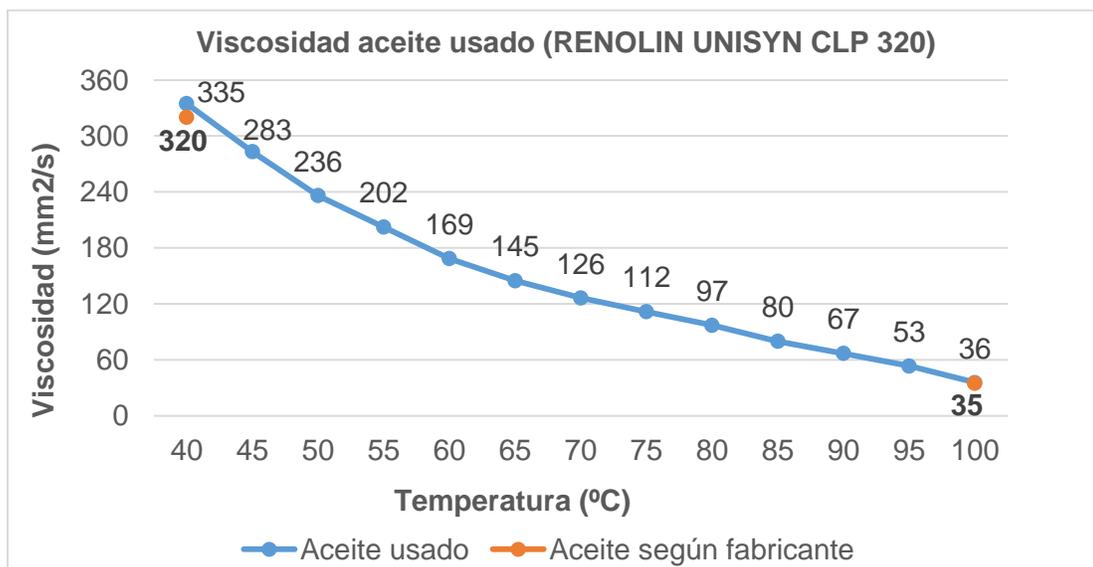
Figura 2.3 Prueba de viscosidad, aceite usado. Fuente: Elaboración propia

A los 100 °C permanece prácticamente constante.

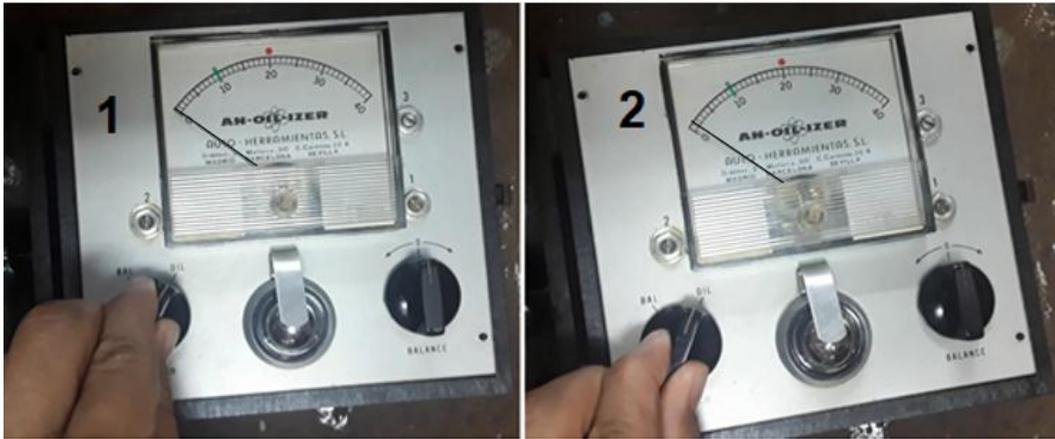
Figura 2.4 Prueba de análisis de la contaminación, aceite nuevo y usado (2).

contaminación del aceite, del rojo al verde se designa el área regular, y del verde hasta 0 se indican los valores normales o admisibles para la condición dieléctrica del lubricante.

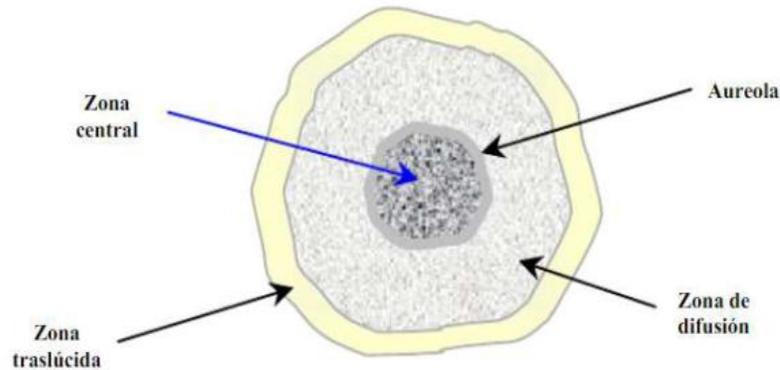
Figura 2.5 Estructura típica de una mancha. Fuente: (Heras, 2017)

- Contorno circular o aureola, rodea y delimita bastante bien el núcleo, representa en cierta forma el frente de desplazamiento de las partículas insolubles hacia el exterior de la mancha y es donde se depositan las partículas más pesadas. Indica con su mayor o menor grosor el contenido de partículas gruesas carbonosas o de contaminantes.

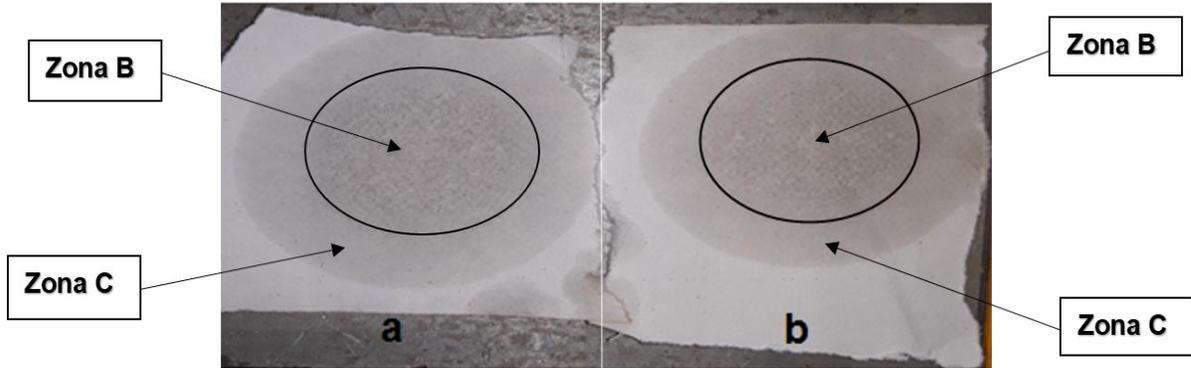
En la estructura de ambas manchas a 20 °C, ver figura 2.6, no se observa la zona central o núcleo (zona A), apareciendo solo la zona de difusión (zona B) y la traslúcida (zona C), lo que hace concluir que el aceite posee buen poder detergente.

Figura 2.6 Prueba de la mancha a 20 °C, aceite nuevo (a) y usado (b). Fuente: Elaboración propia
 Analizando el factor de capacidad dispersante (FCD) se determina la detergencia del aceite y este se calcula según Borjas and Pérez (2016) por la fórmula siguiente:
