**PLAN DE ACCIONES PARA MITIGAR EL IMPACTO DE LA
AGRESIVIDAD AMBIENTAL EN EL HOTEL SOL CLUB RÍO DE
LUNA Y MARES RESORT**

Holguín 2017

Autor: Lilianni Ricardo Almaguer

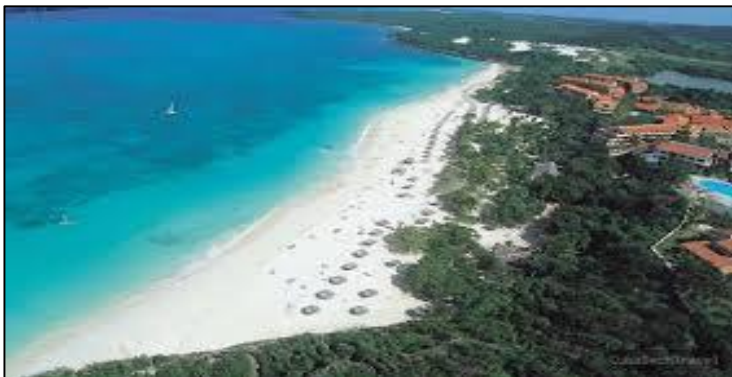
Figura-19: Foto vista aérea del Hotel Sol Club Río de Luna y Mares Resort.

La instalación turística está separada de las aguas marinas aproximadamente a unos escasos 50 metros, contando con edificaciones como el Ranchón “La Pinta” y Ranchón “La Niña” que se encuentran situados sobre la propia arena de la playa.

- No protección a la estructura.

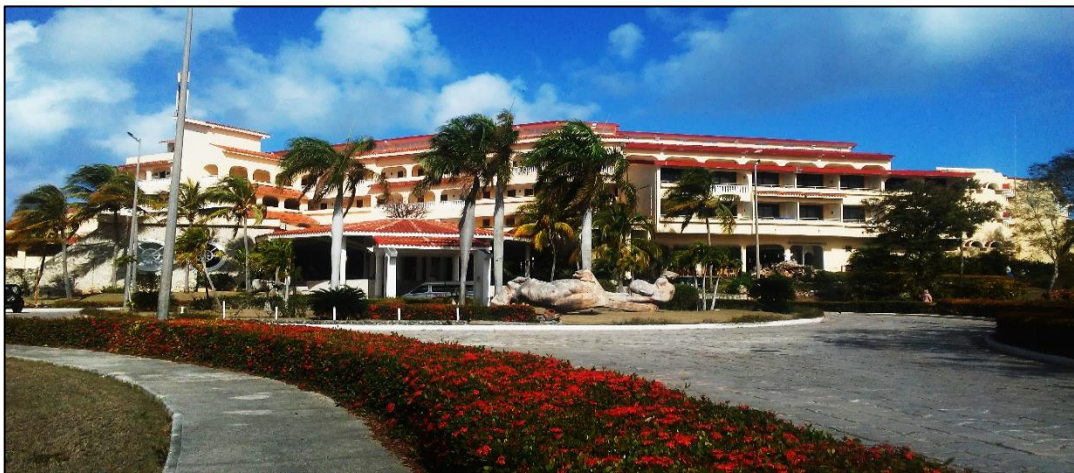
Figura-20: Foto de distribución y disposición físico espacial del Hotel Sol Club Río de y Mares Resort.

El Hotel posee una forma apantallada, situado así con la intención de que cada habitación fuera favorecida con vista al mar, lo cual provoca que más área quede expuesta a la acción directa del ambiente marino, y por tanto a sus efectos.
